**REPÚBLICA DE PANAMÁ**  
**MINISTERIO DE OBRAS PÚBLICAS**  
**SECRETARIA GENERAL**

**INFORME AMBIENTAL**  
**CANTERA LOS ALGARROBOS**

Panamá, 7 de Mayo de 1996.

# INFORME AMBIENTAL DEL AREA DE LA CANTERA LOS ALGARROBOS

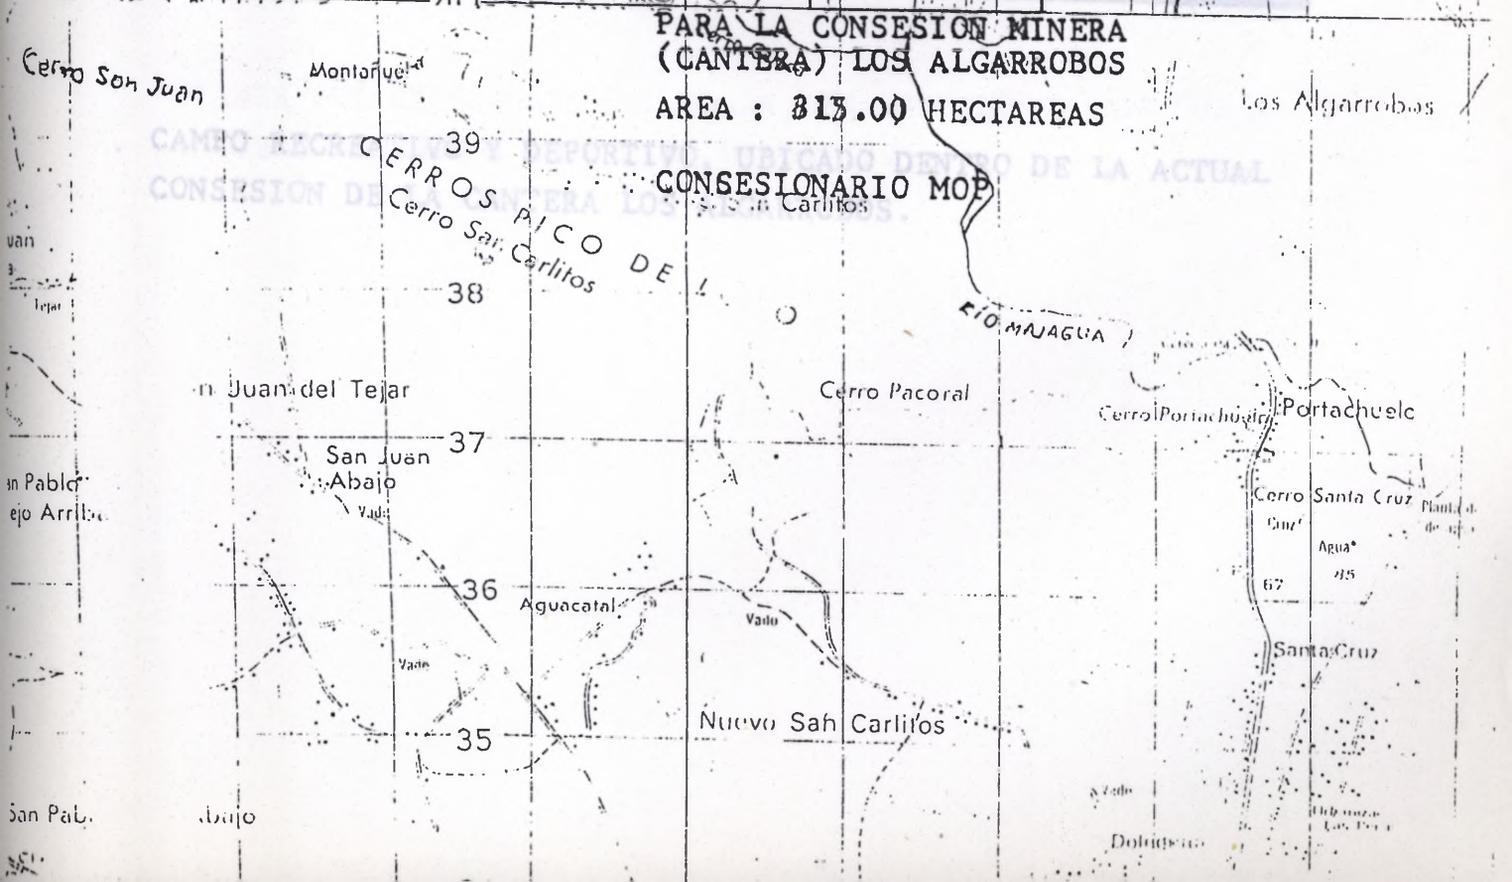
**NUEVOS LÍMITES RECOMENDADOS**

**PARA LA CONCESION MINERA  
(CANTERA) LOS ALGARROBOS  
AREA : 313.00 HECTAREAS**

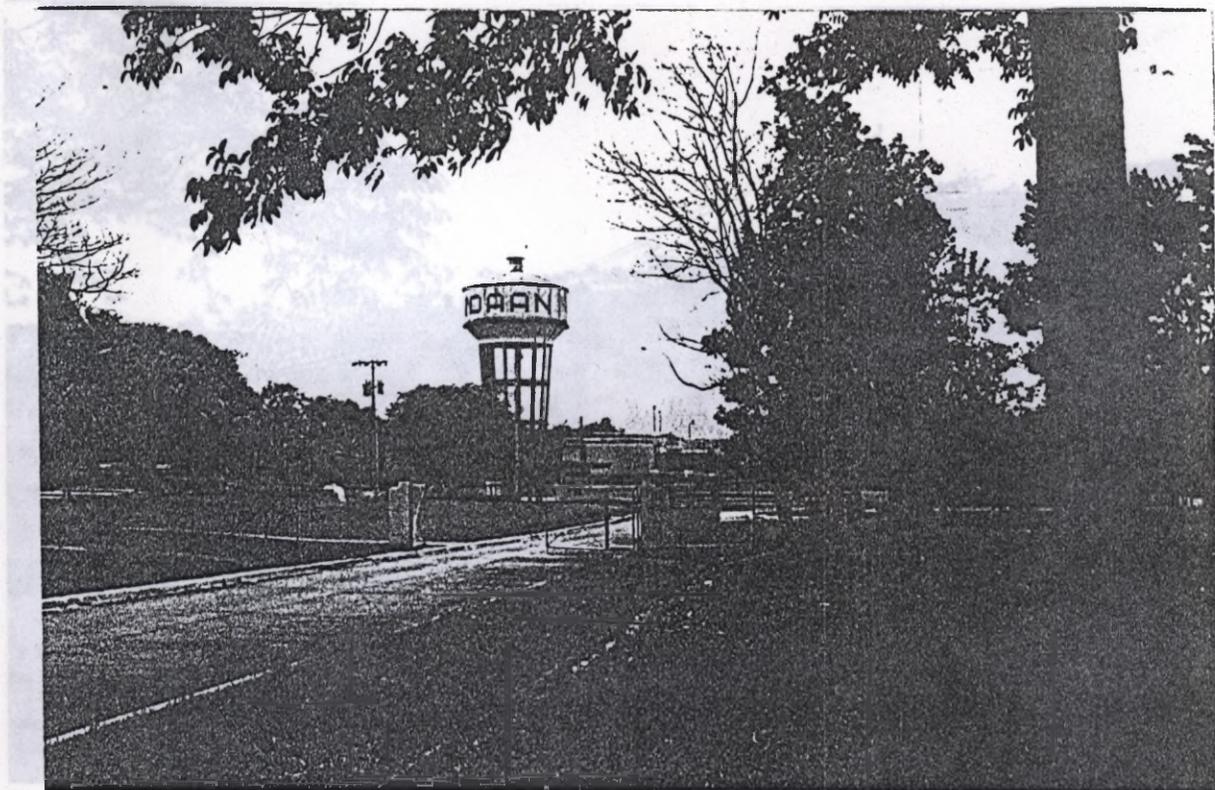
PARTE DE LAS INSTALACIONES DE LA CANTERA LOS ALGARROBOS  
PLANTA POTABILIZADORA DEL IDAAN, EN LOS ALGARROBOS QUE A-  
BASTECE DE AGUA A LA CIUDAD DE DAVID.

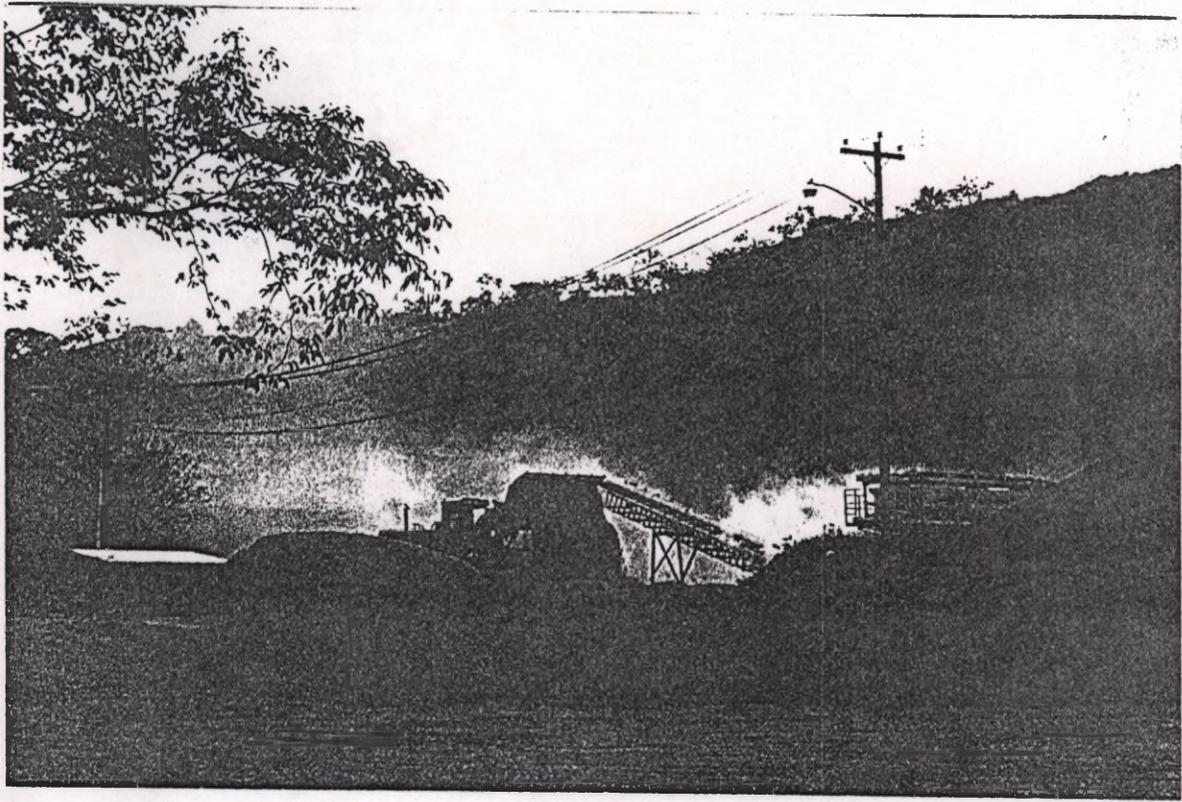
La Cantera en la actualidad presenta un bajo nivel de explotación de parte del MOP, las maquinarias existentes en el área están en malas condiciones mecánicas y necesitan de un mejor mantenimiento, además creemos necesario se instalen maquinarias modernas, para obtener una mayor producción y rendimiento del material de la cantera.

PARTE DE LAS INSTALACIONES DE LA CANTERA LOS ALGARROBOS
