**AMPLIACIÓN II ESTUDIO DE IMPACTO AMBIENTAL  
(CATEGORÍA II)**

**“ADECUACIÓN DE TERRENO  
EN LA FINCA NO. 2168  
ISLA TABOQUILLA”**

**ESTUDIO DE IMPACTO AMBIENTAL (CATEGORÍA II)**  
**PROYECTO**  
**ADECUACIÓN DE TERRENO EN LA FINCA No. 2168 / ISLA TABOGUILLA**  
**(II AMPLIACIÓN)**

Muelle Existente en Isla Taboguilla

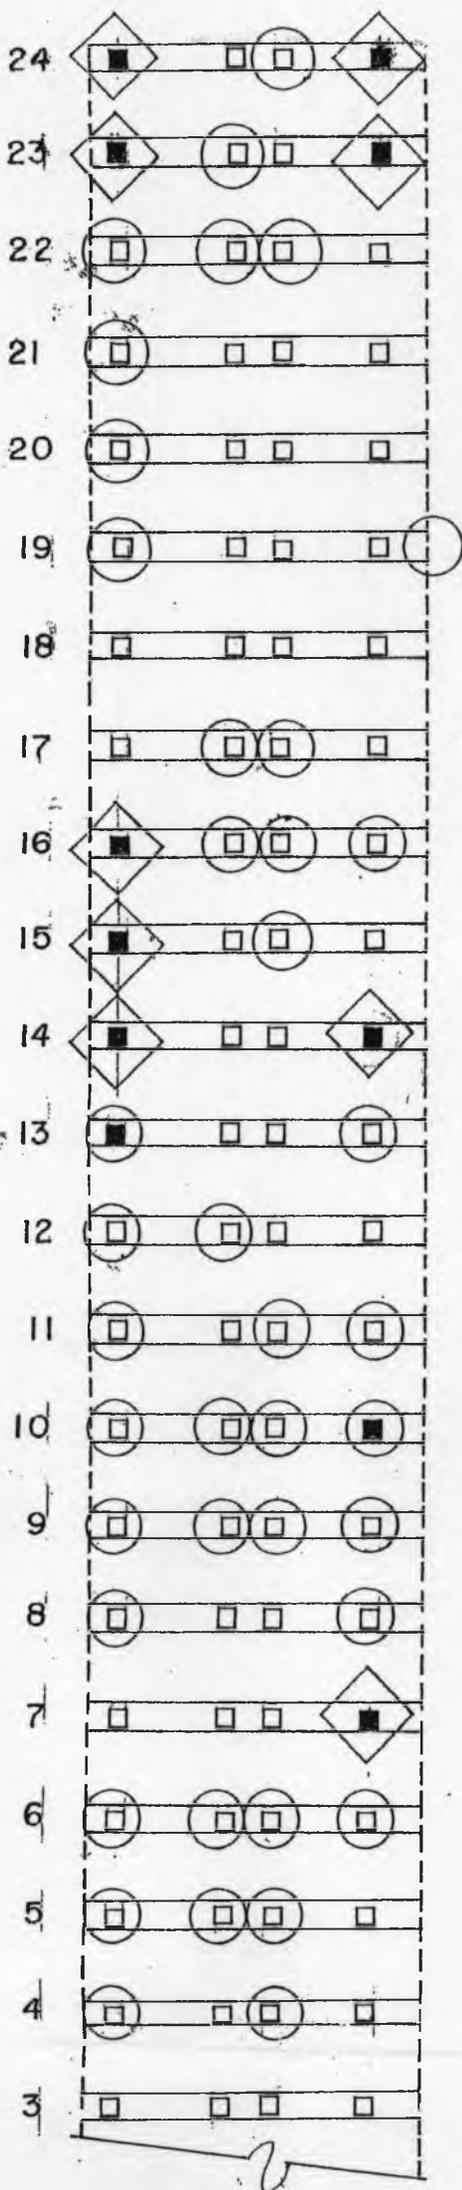
### PLANTA DE SECCIONES DEL MUELLE

Las estructuras tales como los pilotes o columnas muestran un evidente deterioro  
estructural, desde rajaduras hasta pilotes totalmente caídos.  
Los marcados en un círculo muestran los que tienen rajaduras a todo lo largo y que por  
consiguiente necesitan de una reparación inmediata. Se picara el área rajada hasta dejar  
al descubierto el cable , si este se encuentra demasiado corroído, tendremos que cortar  
toda la sección para armarle una nueva columna con acero No. 5 y estribos No. 3 , tal  
como se indica en la lamina No. 3, los pilotes que se puedan salvar, se picara la sección  
rajada y se resanara con cemento epoxico.

Como especificáramos anteriormente los pilotes marcados en un círculo presentan  
rajaduras en alguna de las seccionen, estas permiten que el agua de mar penetre a lo  
interno del pilote deteriorando totalmente el refuerzo, reventando posteriormente el  
hormigón; estos pilotes son alrededor de 38 lo que representa un total del 30% de la  
totalidad de pilotes.

Los pilotes marcados en un doble triangulo y en color oscuro representan los pilotes  
totalmente caídos, y son un total de 11 lo que representa un total de 10.6 %, por lo tanto  
un total de 40.6 % de los pilotes se encuentran en mal estado que, representan la  
estructura principal del muelle.

Como puede apreciarse en la lámina No. 1 en las secciones 13, 14, 15 y 16 faltan los  
pilotes de la parte lateral izquierda, el cual nos indica que es la parte mas critica del  
muelle y que representa la parte central, y la cual fallaría en cualquier momento.

COLUMNAS RAJADAS
-

COLUMNAS FALTANTES

En las secciones mas criticas indicadas, también recomendamos la colocación de pilotes de hierro enterrados a golpes de martillo para alcanzar la mayor profundidad posible, rellenos de hormigón con su respectivo acero de refuerzo para amarrarlos a las vigas de amarre nuevas.

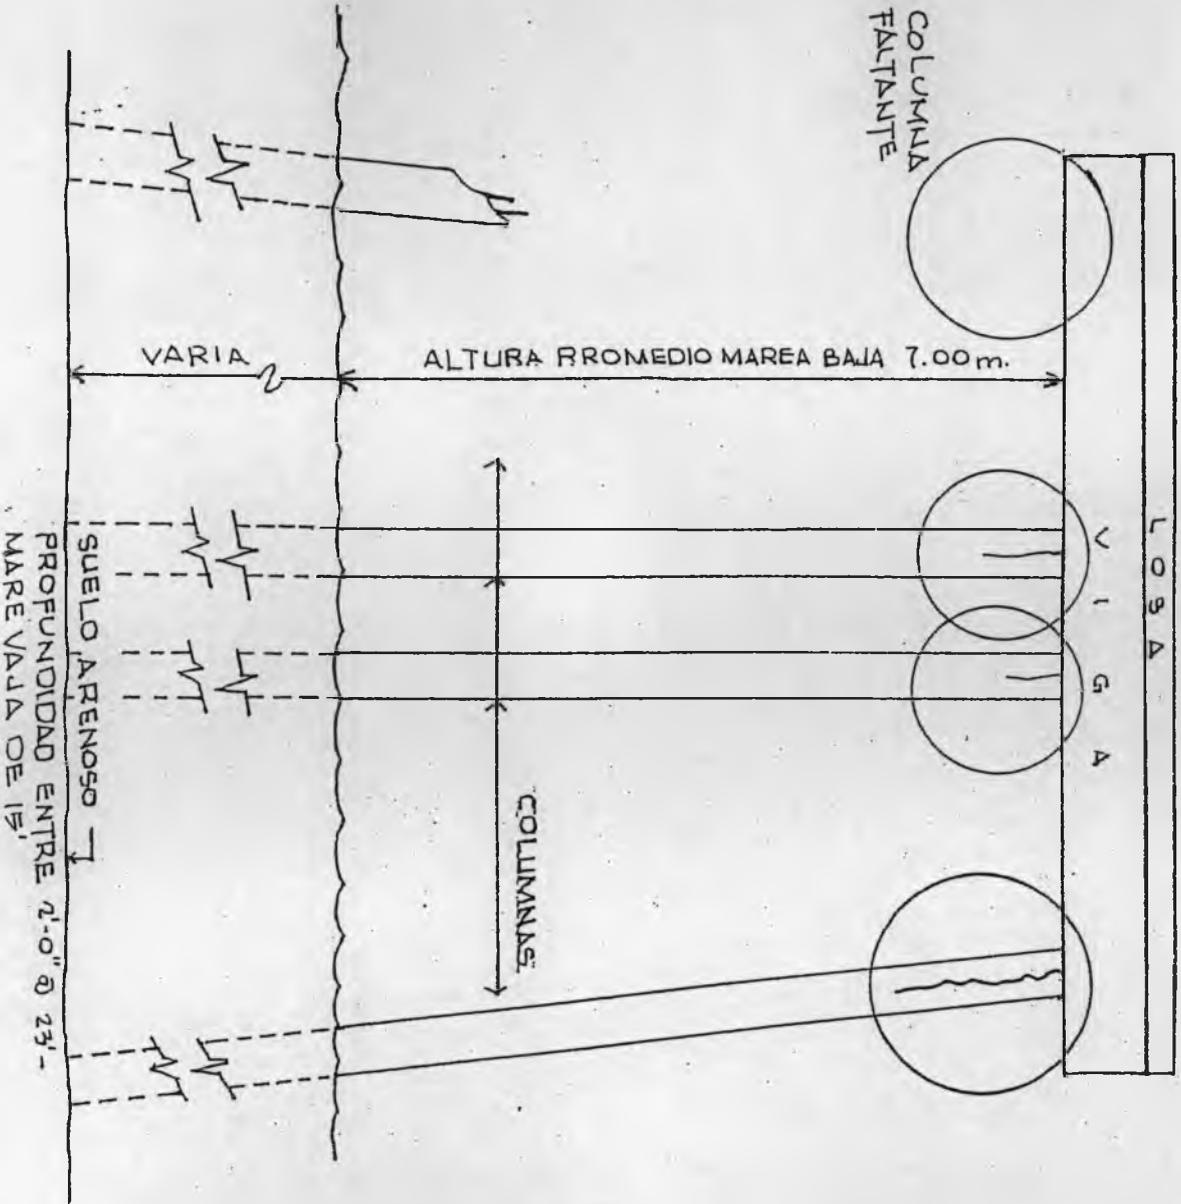
SECCION No.13

PILOTE  
FALTANTE

\* PICAR Y REPELLAR DOS COLUMNAS, ADEMÁS REPONER UNA COLUMNA FALTANTE.

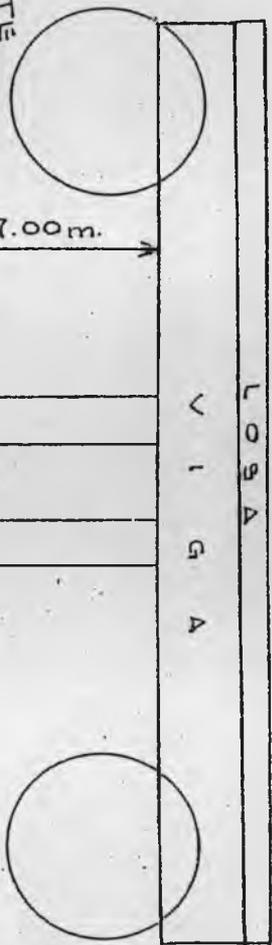
# SECCION N.º 14

PILOTE  
FALTANTE

\* REPOSICION DE DOS  
COLUMNAS

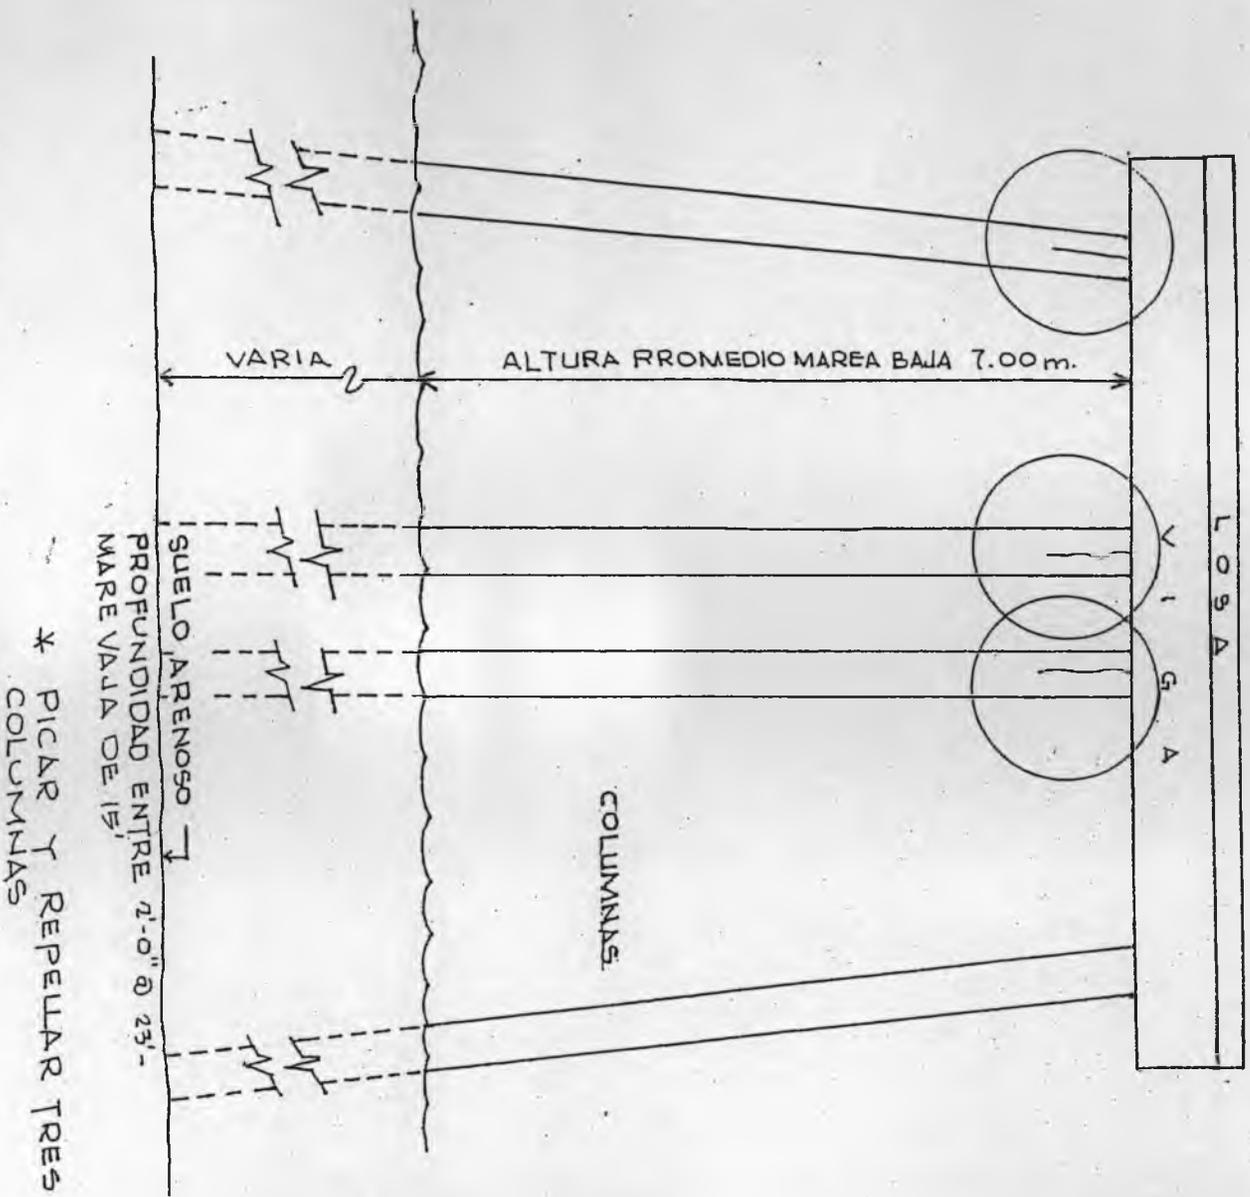
SECCION N.º 22

FALTA  
PILOTE

\* PICAR Y REPELLAR TRES COLUMNAS
