Anexo D

CLASIFICACION DE LA TOPOGRAFIA POR SUBCUENCAS

CAPACIDAD AGROLOGICA DE LOS SUELOS DE LA REGION INTEROCEANICA POR SUBCUENCA

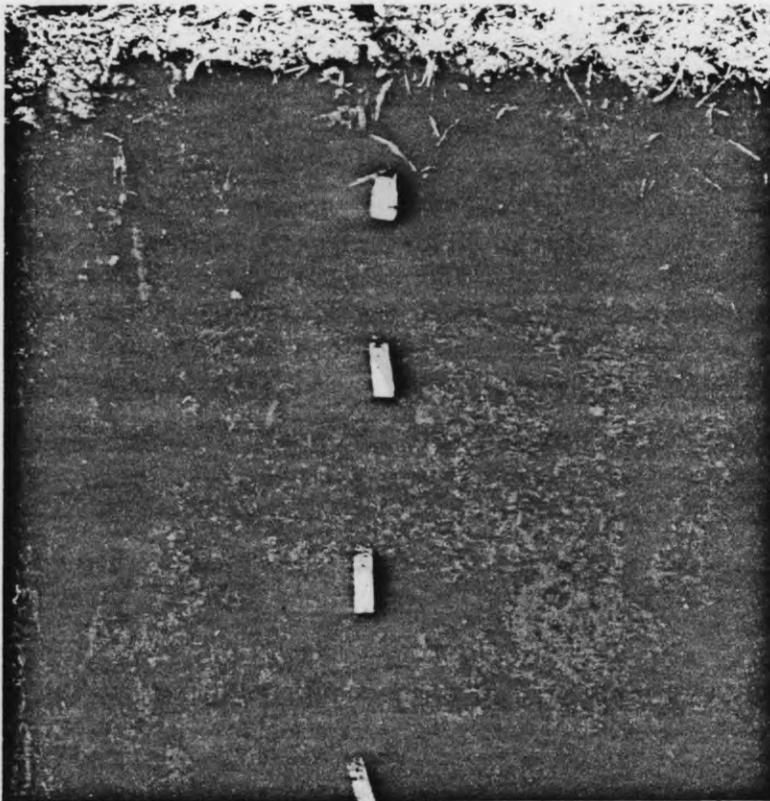
Fotografía 4. Perfil del suelo característico del área del noroeste de Cerro Cama hacia el cruce del Río Tinajones (Sitio 2).

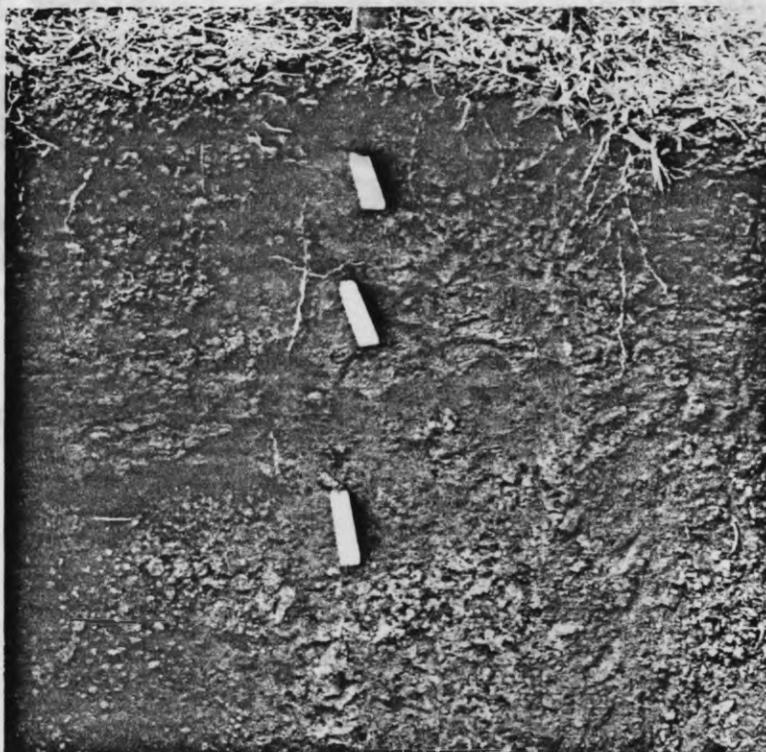
Fotografía 6. Perfil del suelo característico del área de Cerro Cama a La Arenosa (Sitio 3).

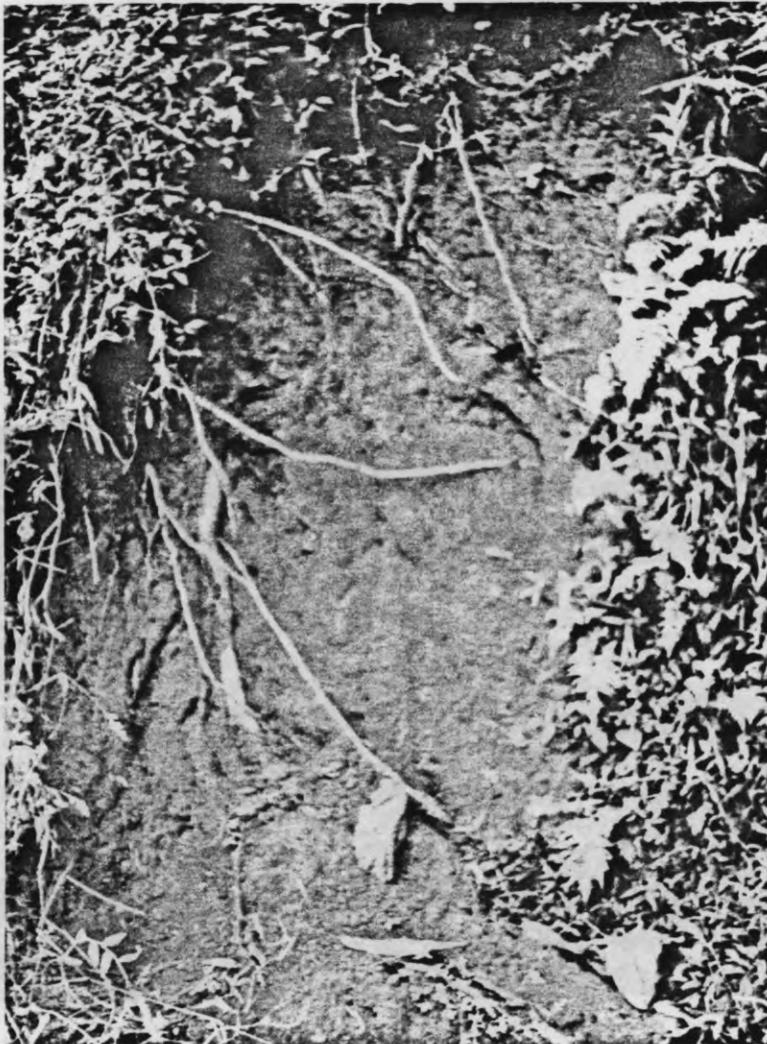
Fotografía 7. Perfil del Suelo Característico del área de Cerro Cama hacia Lagarterita (Sitio 4).

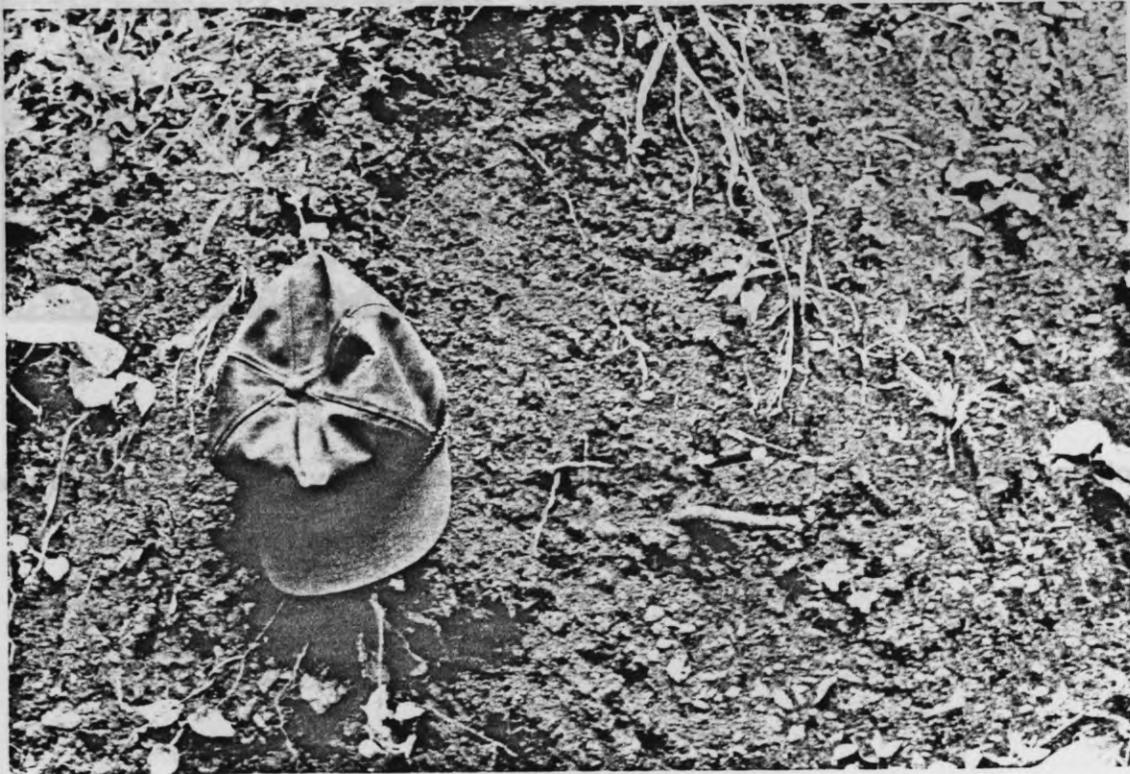
Fotografía 10. Perfil del suelo característico del área de Nuevo Vigía, hacia Punta de Nopo (Sitio 6).

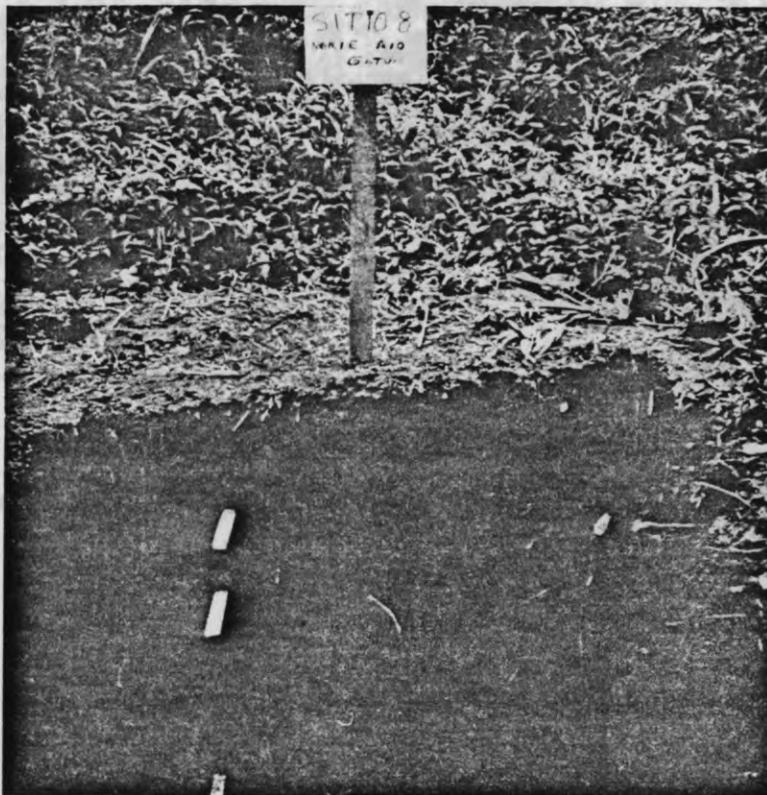
Fotografía 13. Perfil del suelo característico del área del norte del Puente de la Vía Transistmica sobre el Río Gatún (Sitio 8).

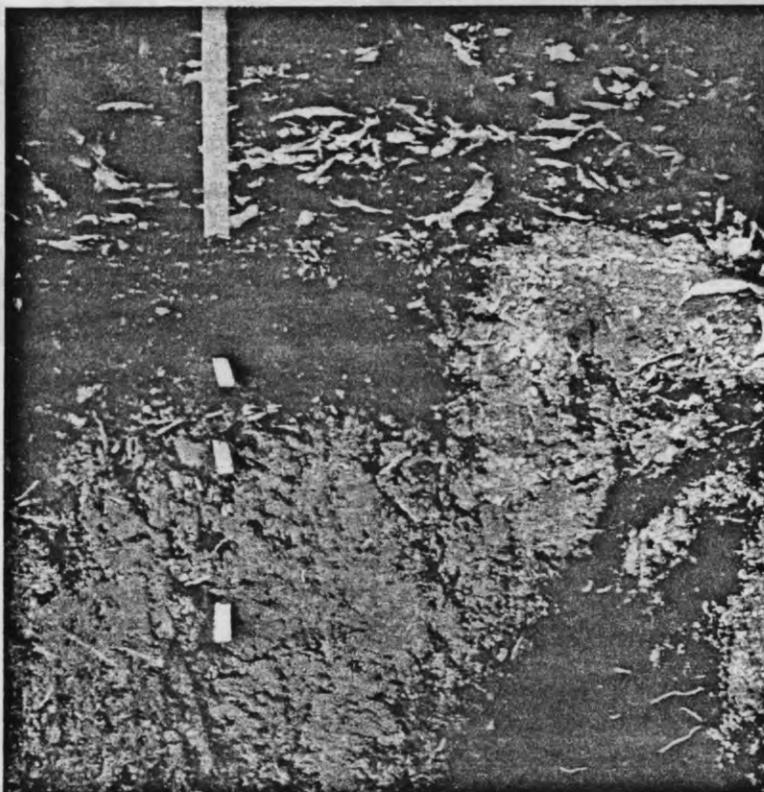
Fotografía 16. Perfil del suelo característico del área de Escobal (Sitio 11).

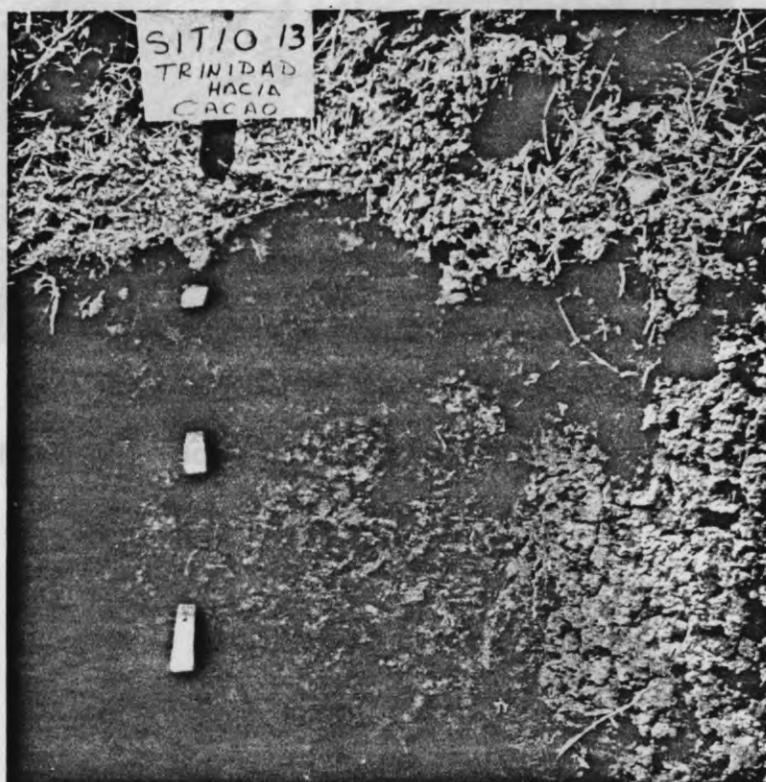
Fotografía 19. Perfil del suelo característico del área de Trinidad hacia Cacao (Sitio 13A).

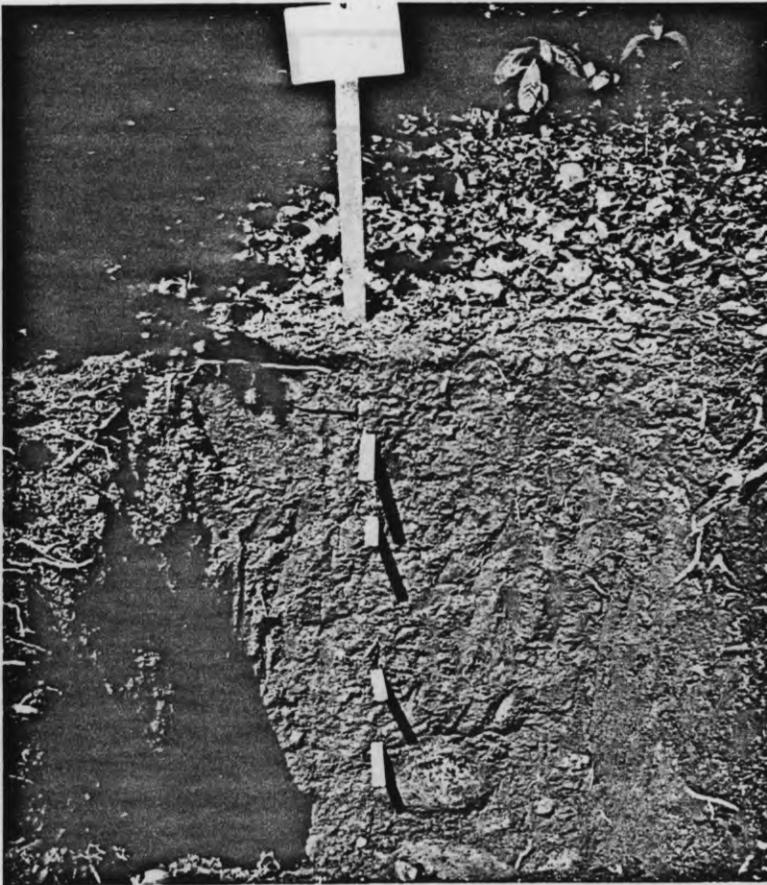
Fotografía 20. Perfil del suelo aluvial característico del área de Cacao (Sitio 13B).

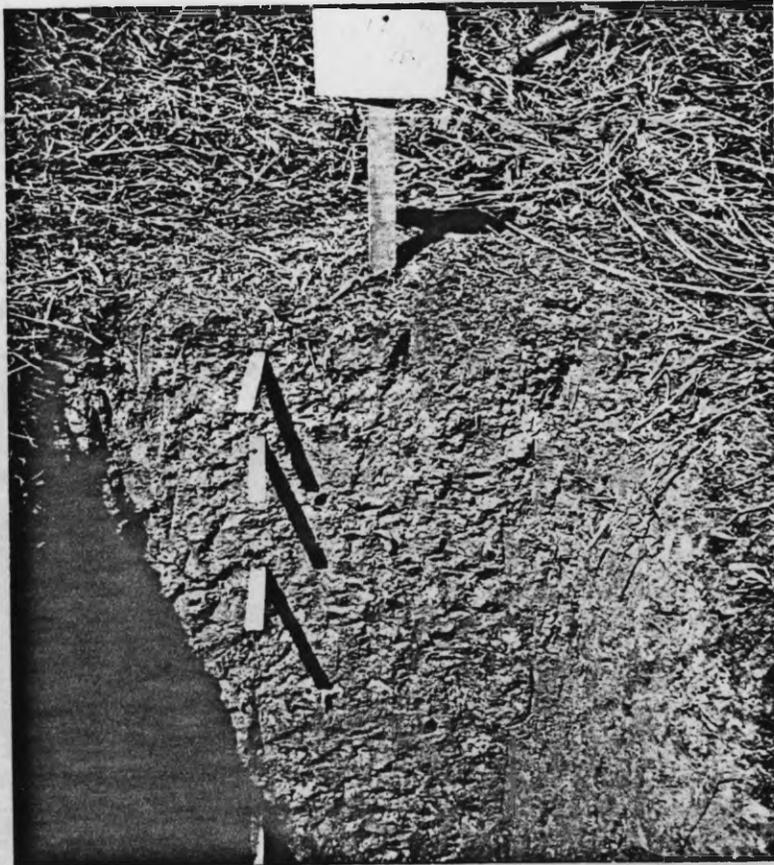
Fotografía 21. Perfil del suelo característico del área de Alcalde Díaz (Sitio 16).

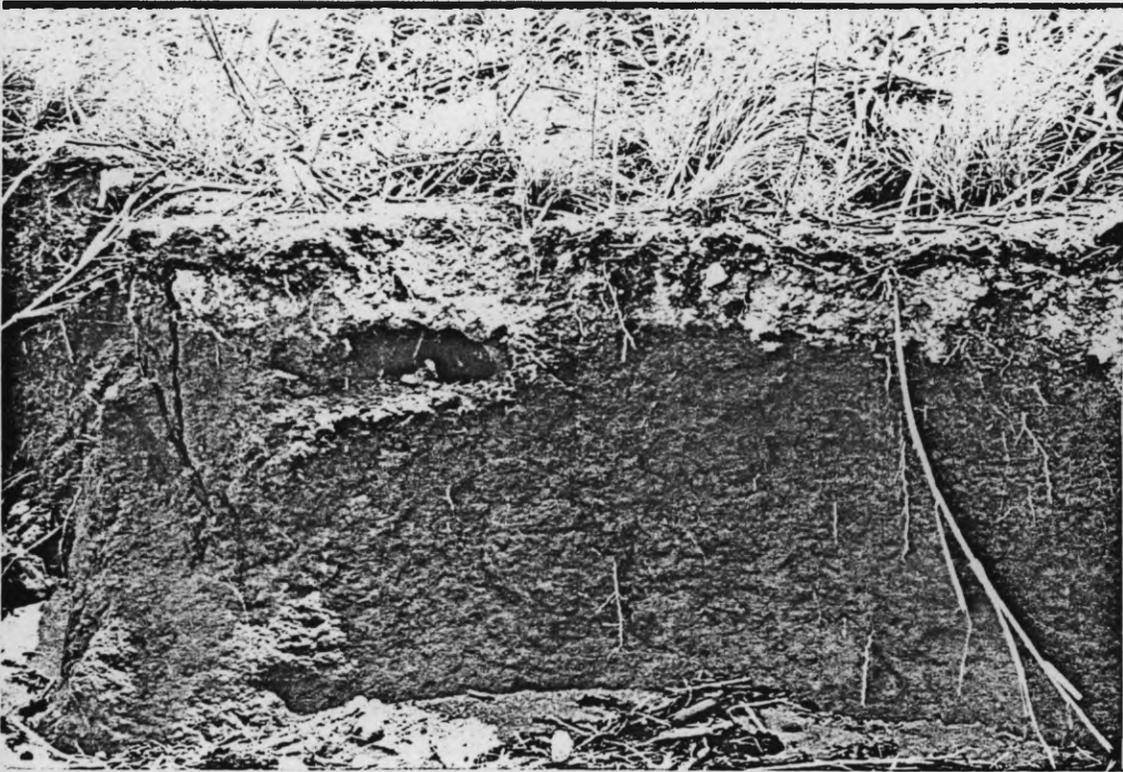
Fotografía 22. Perfil del suelo característico del área de la desembocadura del Río Chagres en el Atlántico (Sitio 17B).
