E- Plan de Manejo Ambiental

g.4- Recurso Hídrico¹¹:-Quebrada Bonita y Lago Gatún.

g.4.1-GENERALIDADES: Cuenca 115, RIO CHAGRES O CUENCA DEL CANAL.

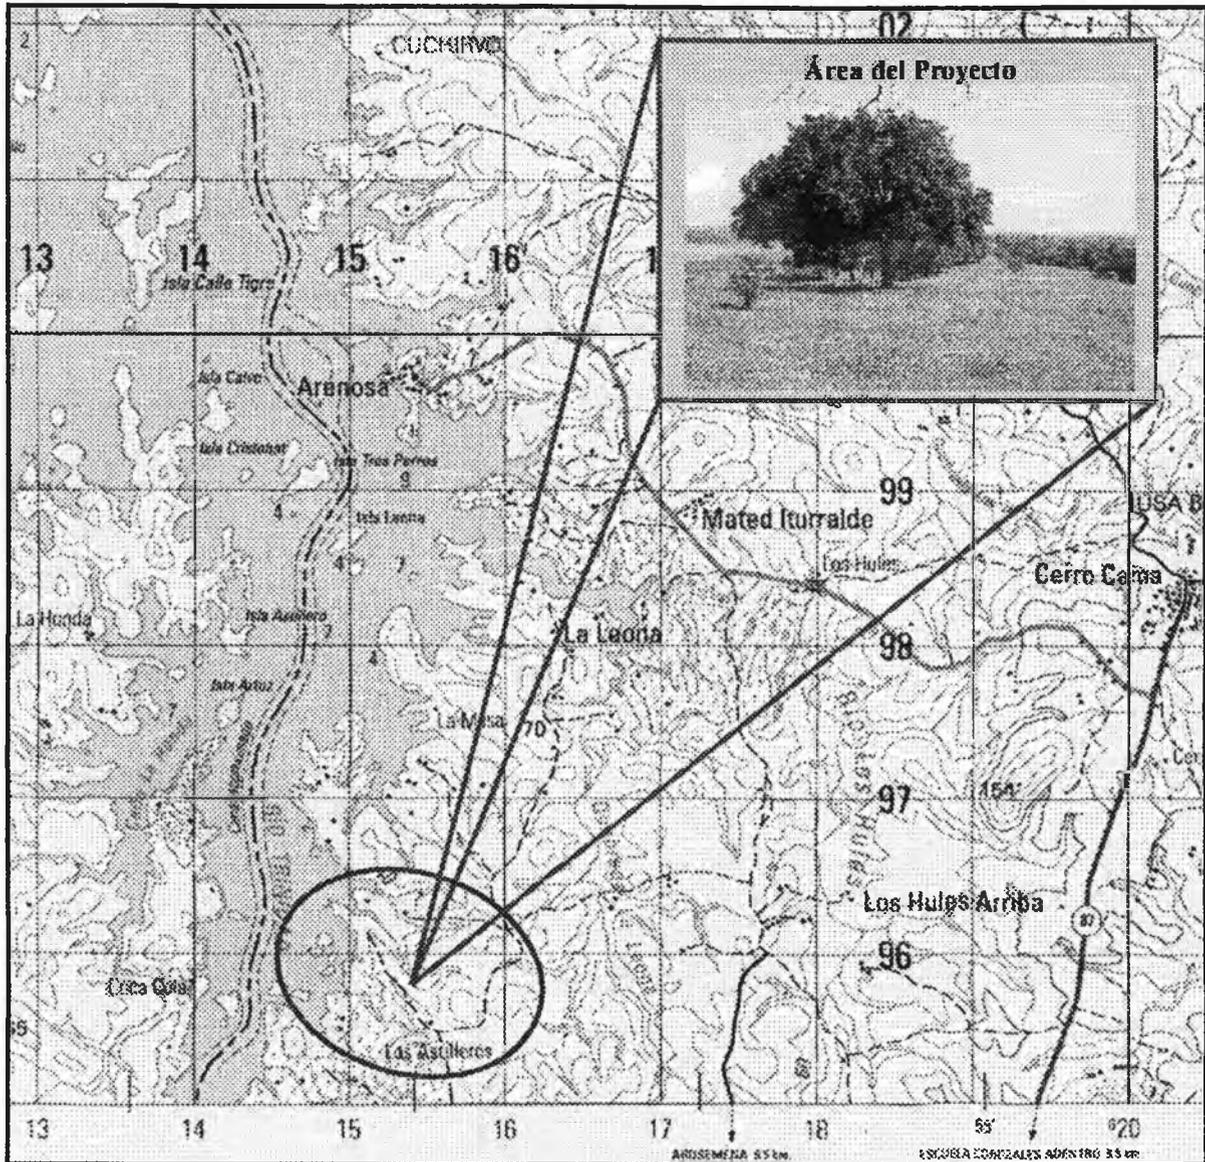
c. Mapa topográfico:

en las colinas del sur y 20m en las colinas al norte. Para mejor referencia, obsérvese en el punto g.4.2. c el Plano Topográfico del área bajo estudio.

Fuente: Hoja 4243 III, escala 1: 50,000 del I.G.N. Tommy Guardia

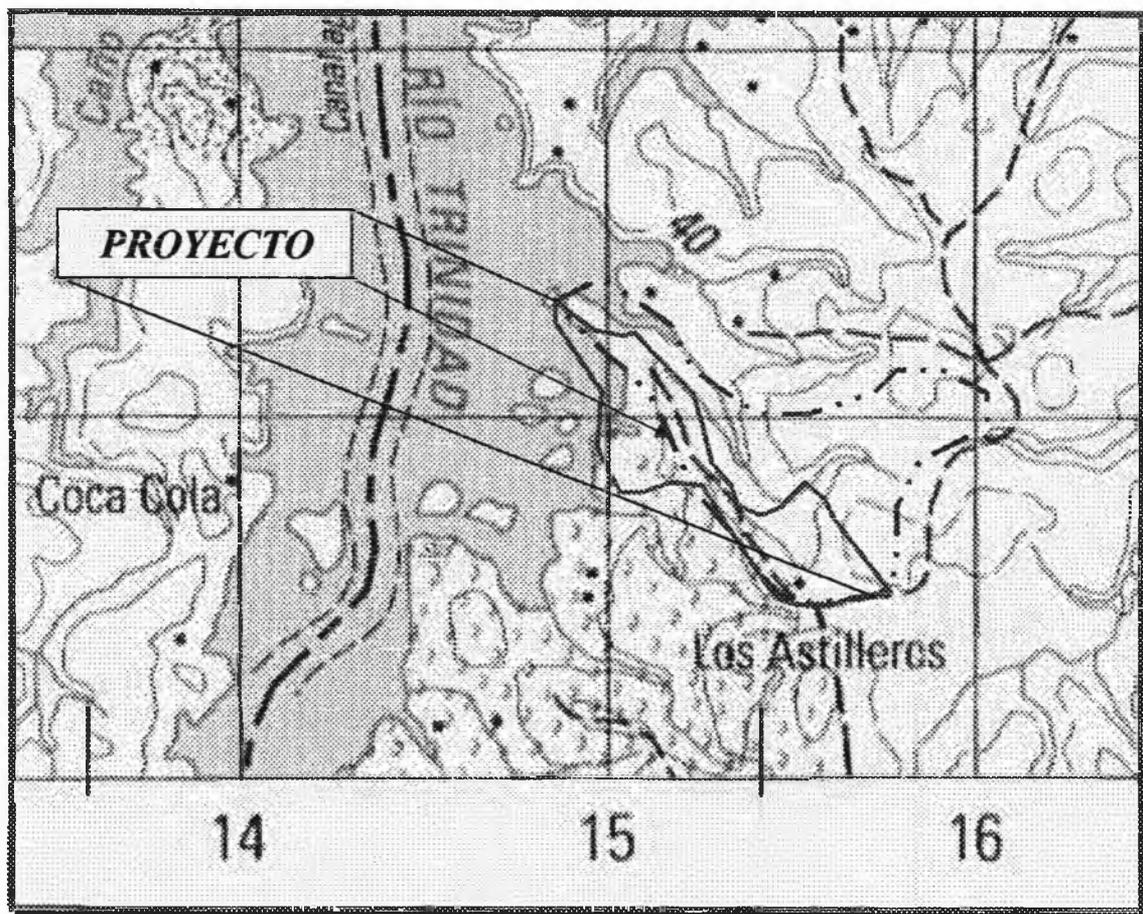
c. Área de la Cuenca

La micro cuenca de la Quebrada Bonita (Trazado en rojo), es un tributario más de la Cuenca del Canal, ella cae directamente al lago Gatún y esta se localiza entre las coordenadas UTM 995,495 metros y 996,400 metros de latitud Norte y entre los 315,115 metros y 317,910 metros de longitud Este y tiene un leve afluente de menor importancia, que se alimenta con los drenajes intermitentes en momentos de lluvias y tiene una longitud de mas o menos 1 kilómetros, nace en el camino de Los Astilleros y el área de la cuenca es de aproximadamente 1.25 km². La elevación mas alta se encuentra al Este de la Cuenca, y tiene una elevación de 90.00 msnm, la elevación promedio de esta área está entre los 60 y 70 msnm. El proyecto se realizará en el área marcada en color verde.

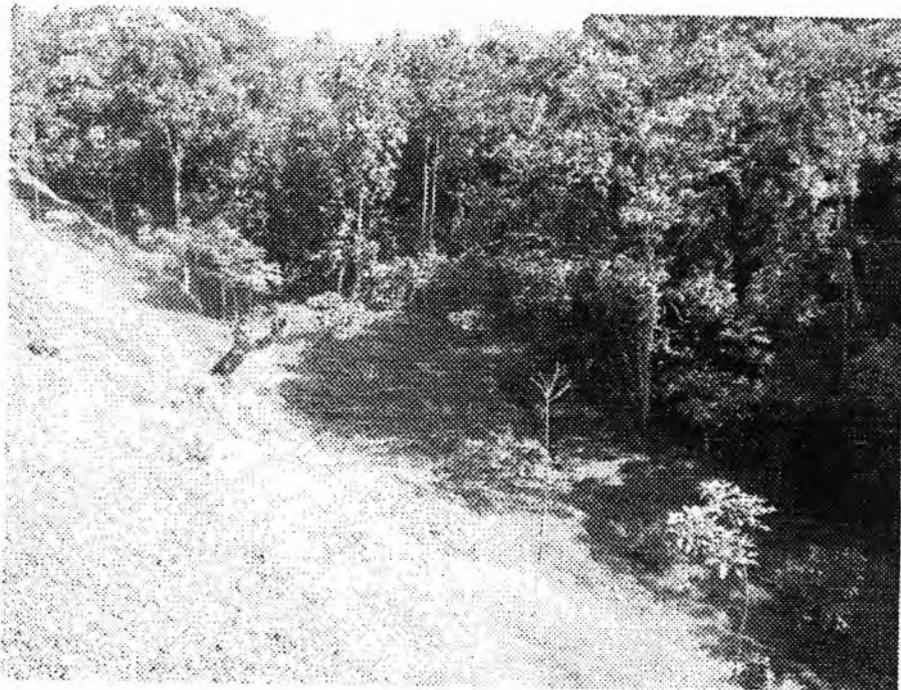
Pendiente antes de llegar al borde de la quebrada

Las pendientes mas frecuentes en el área de influencia del proyecto están entre el 3 y el 8 %. La pendiente a orillas de la Quebrada oscila entre el 3% al 45 %. La pendiente del área de mayor influencia o sea la zona plana apta para lotes residenciales está entre los 3 y 8 %.
