**ESTUDIO DE IMPACTO AMBIENTAL
PROYECTO
COMPLEJO DE EDIFICIOS DE LA
ASAMBLEA LEGISLATIVA**

**Mapa N° 3.7
Hidrogeológico**

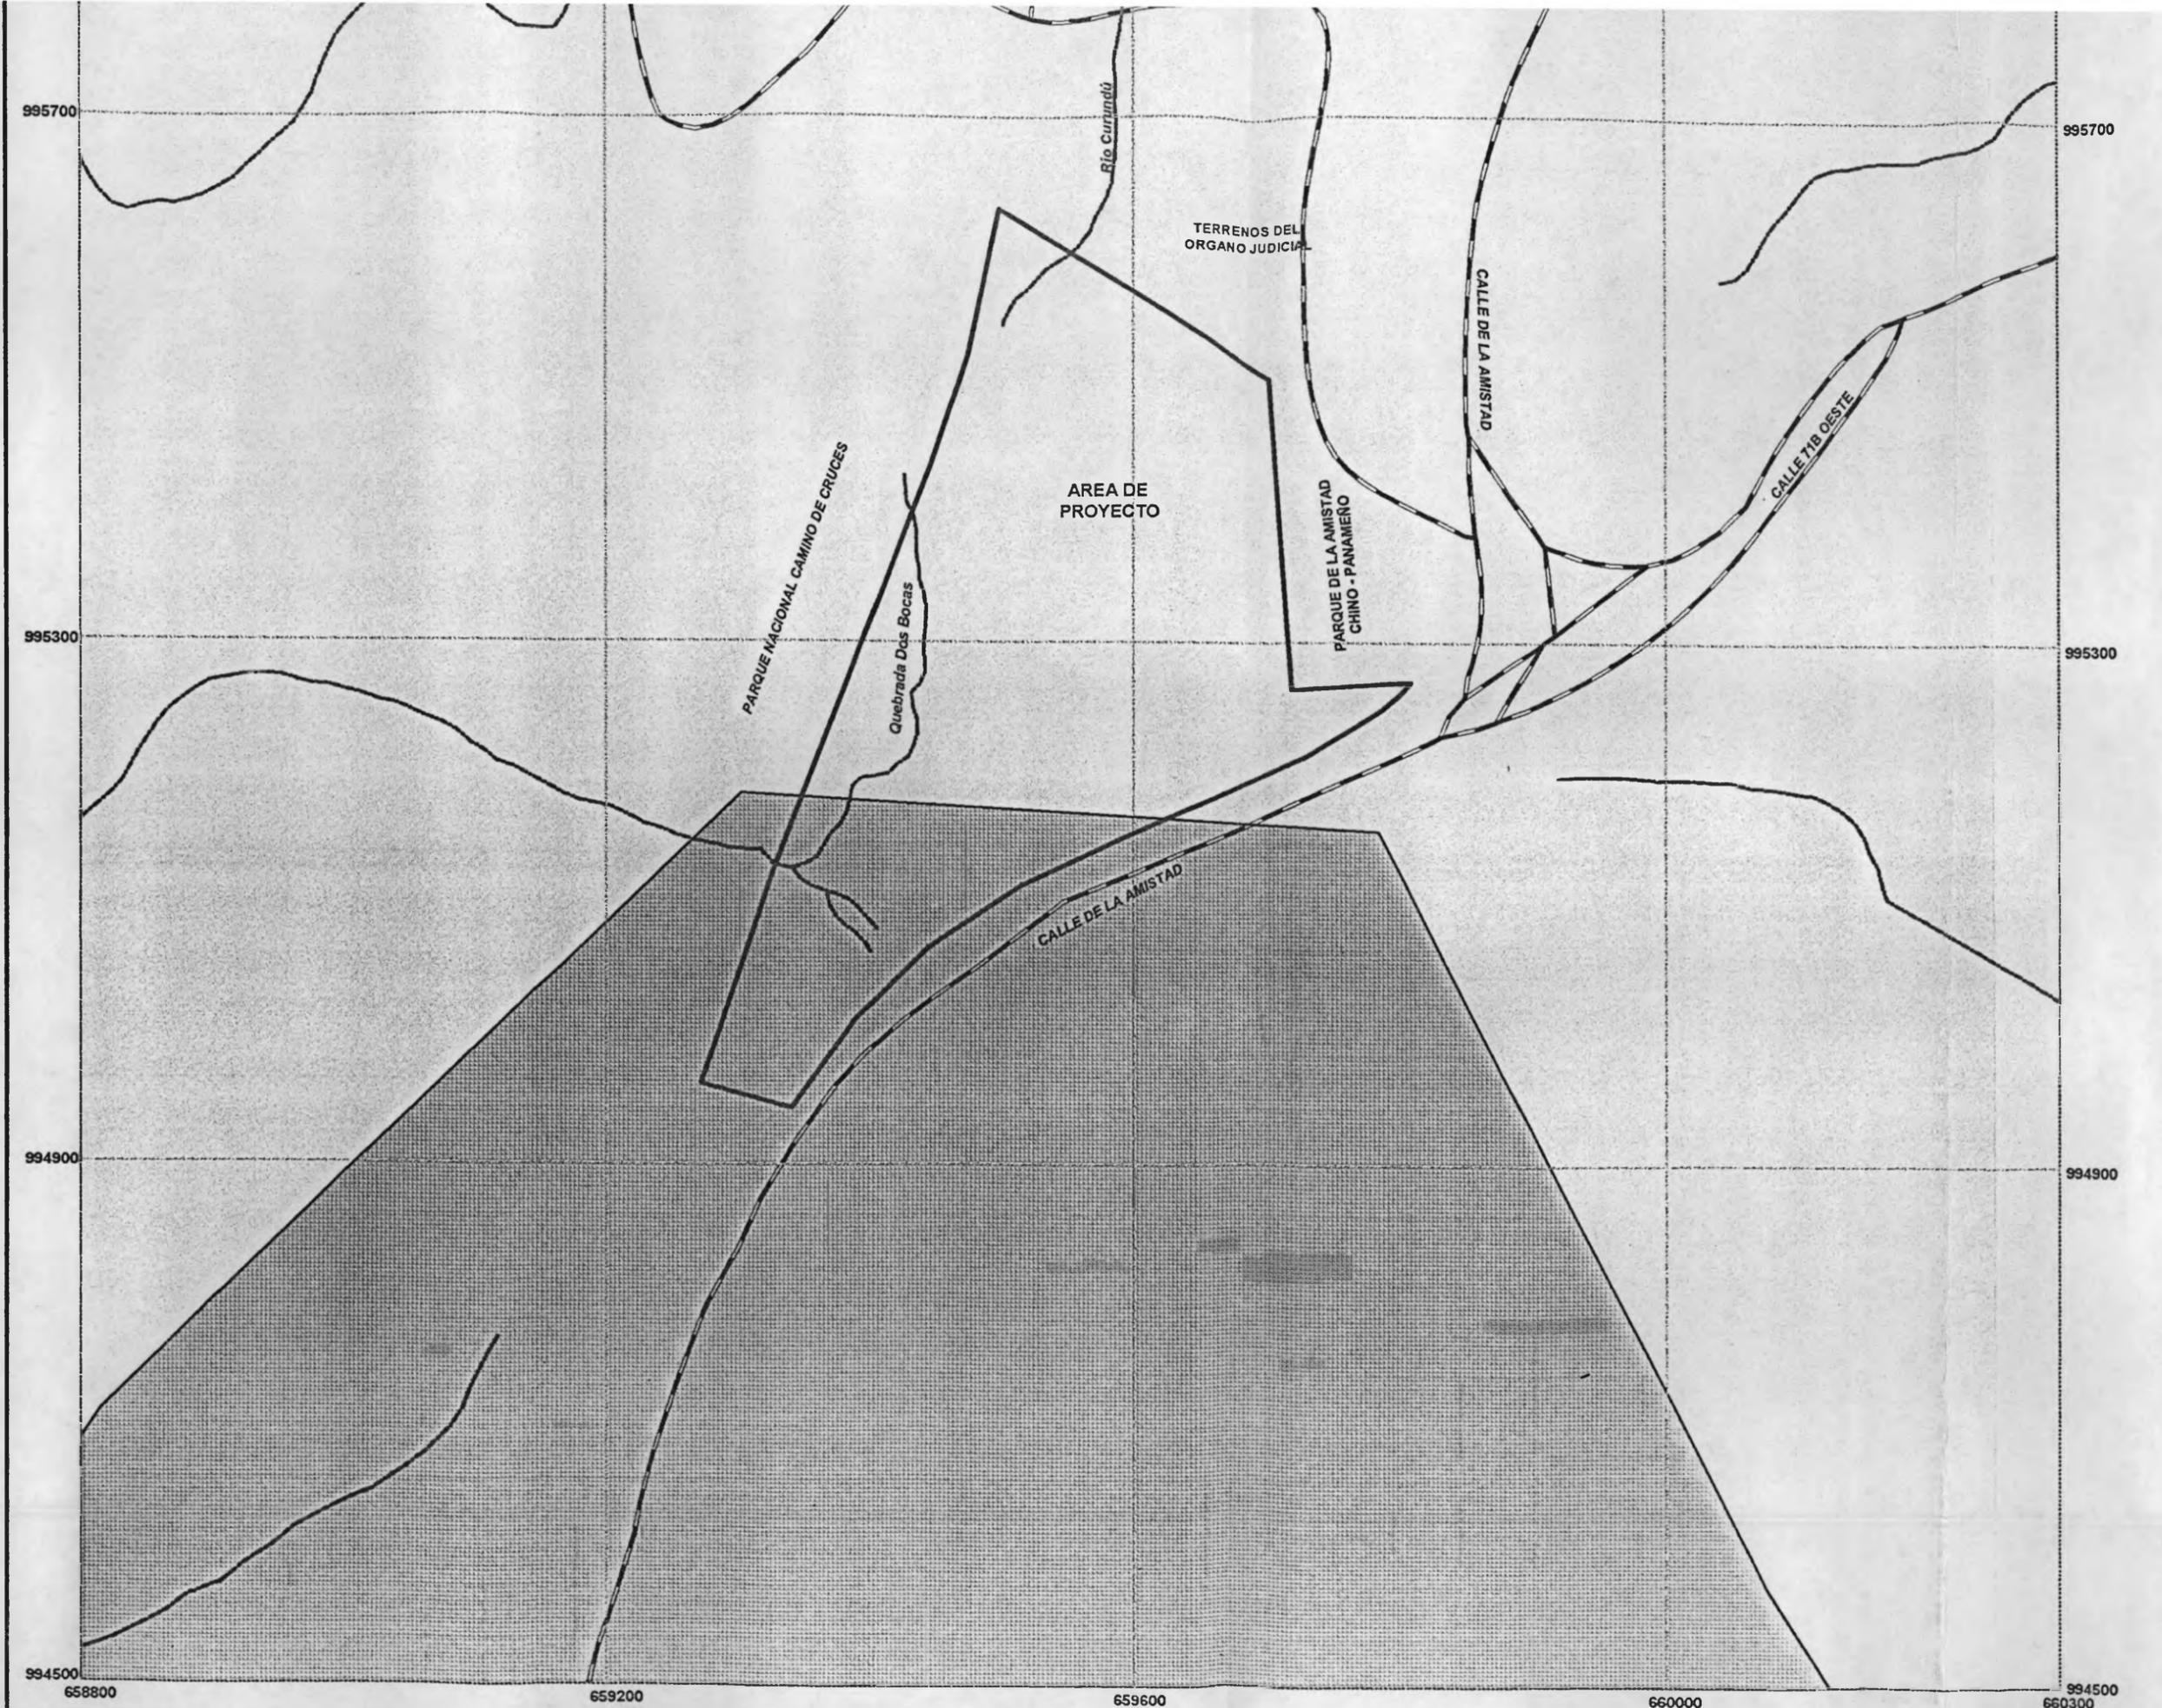
Acuíferos locales restringidos a zonas fracturadas, conformados por una mezcla de rocas volcánicas fragmentarias, consolidadas y poco consolidadas, sobrepuestas a rocas ígneas consolidadas. Los pozos más productivos se localizan en las zonas fracturadas. La calidad química de las aguas es generalmente buena.
-

Acuíferos constituidos por depósitos marinos generalmente de naturaleza clástica, con secciones ocasionales de origen bioquímico (calizas). La granulometría predominante de estos materiales es del orden de limos y arcillas. En estas formaciones se encuentran intercalaciones de basaltos y andesitas. Se puede obtener cierta producción en pozos individuales. La calidad química de las aguas es variable.

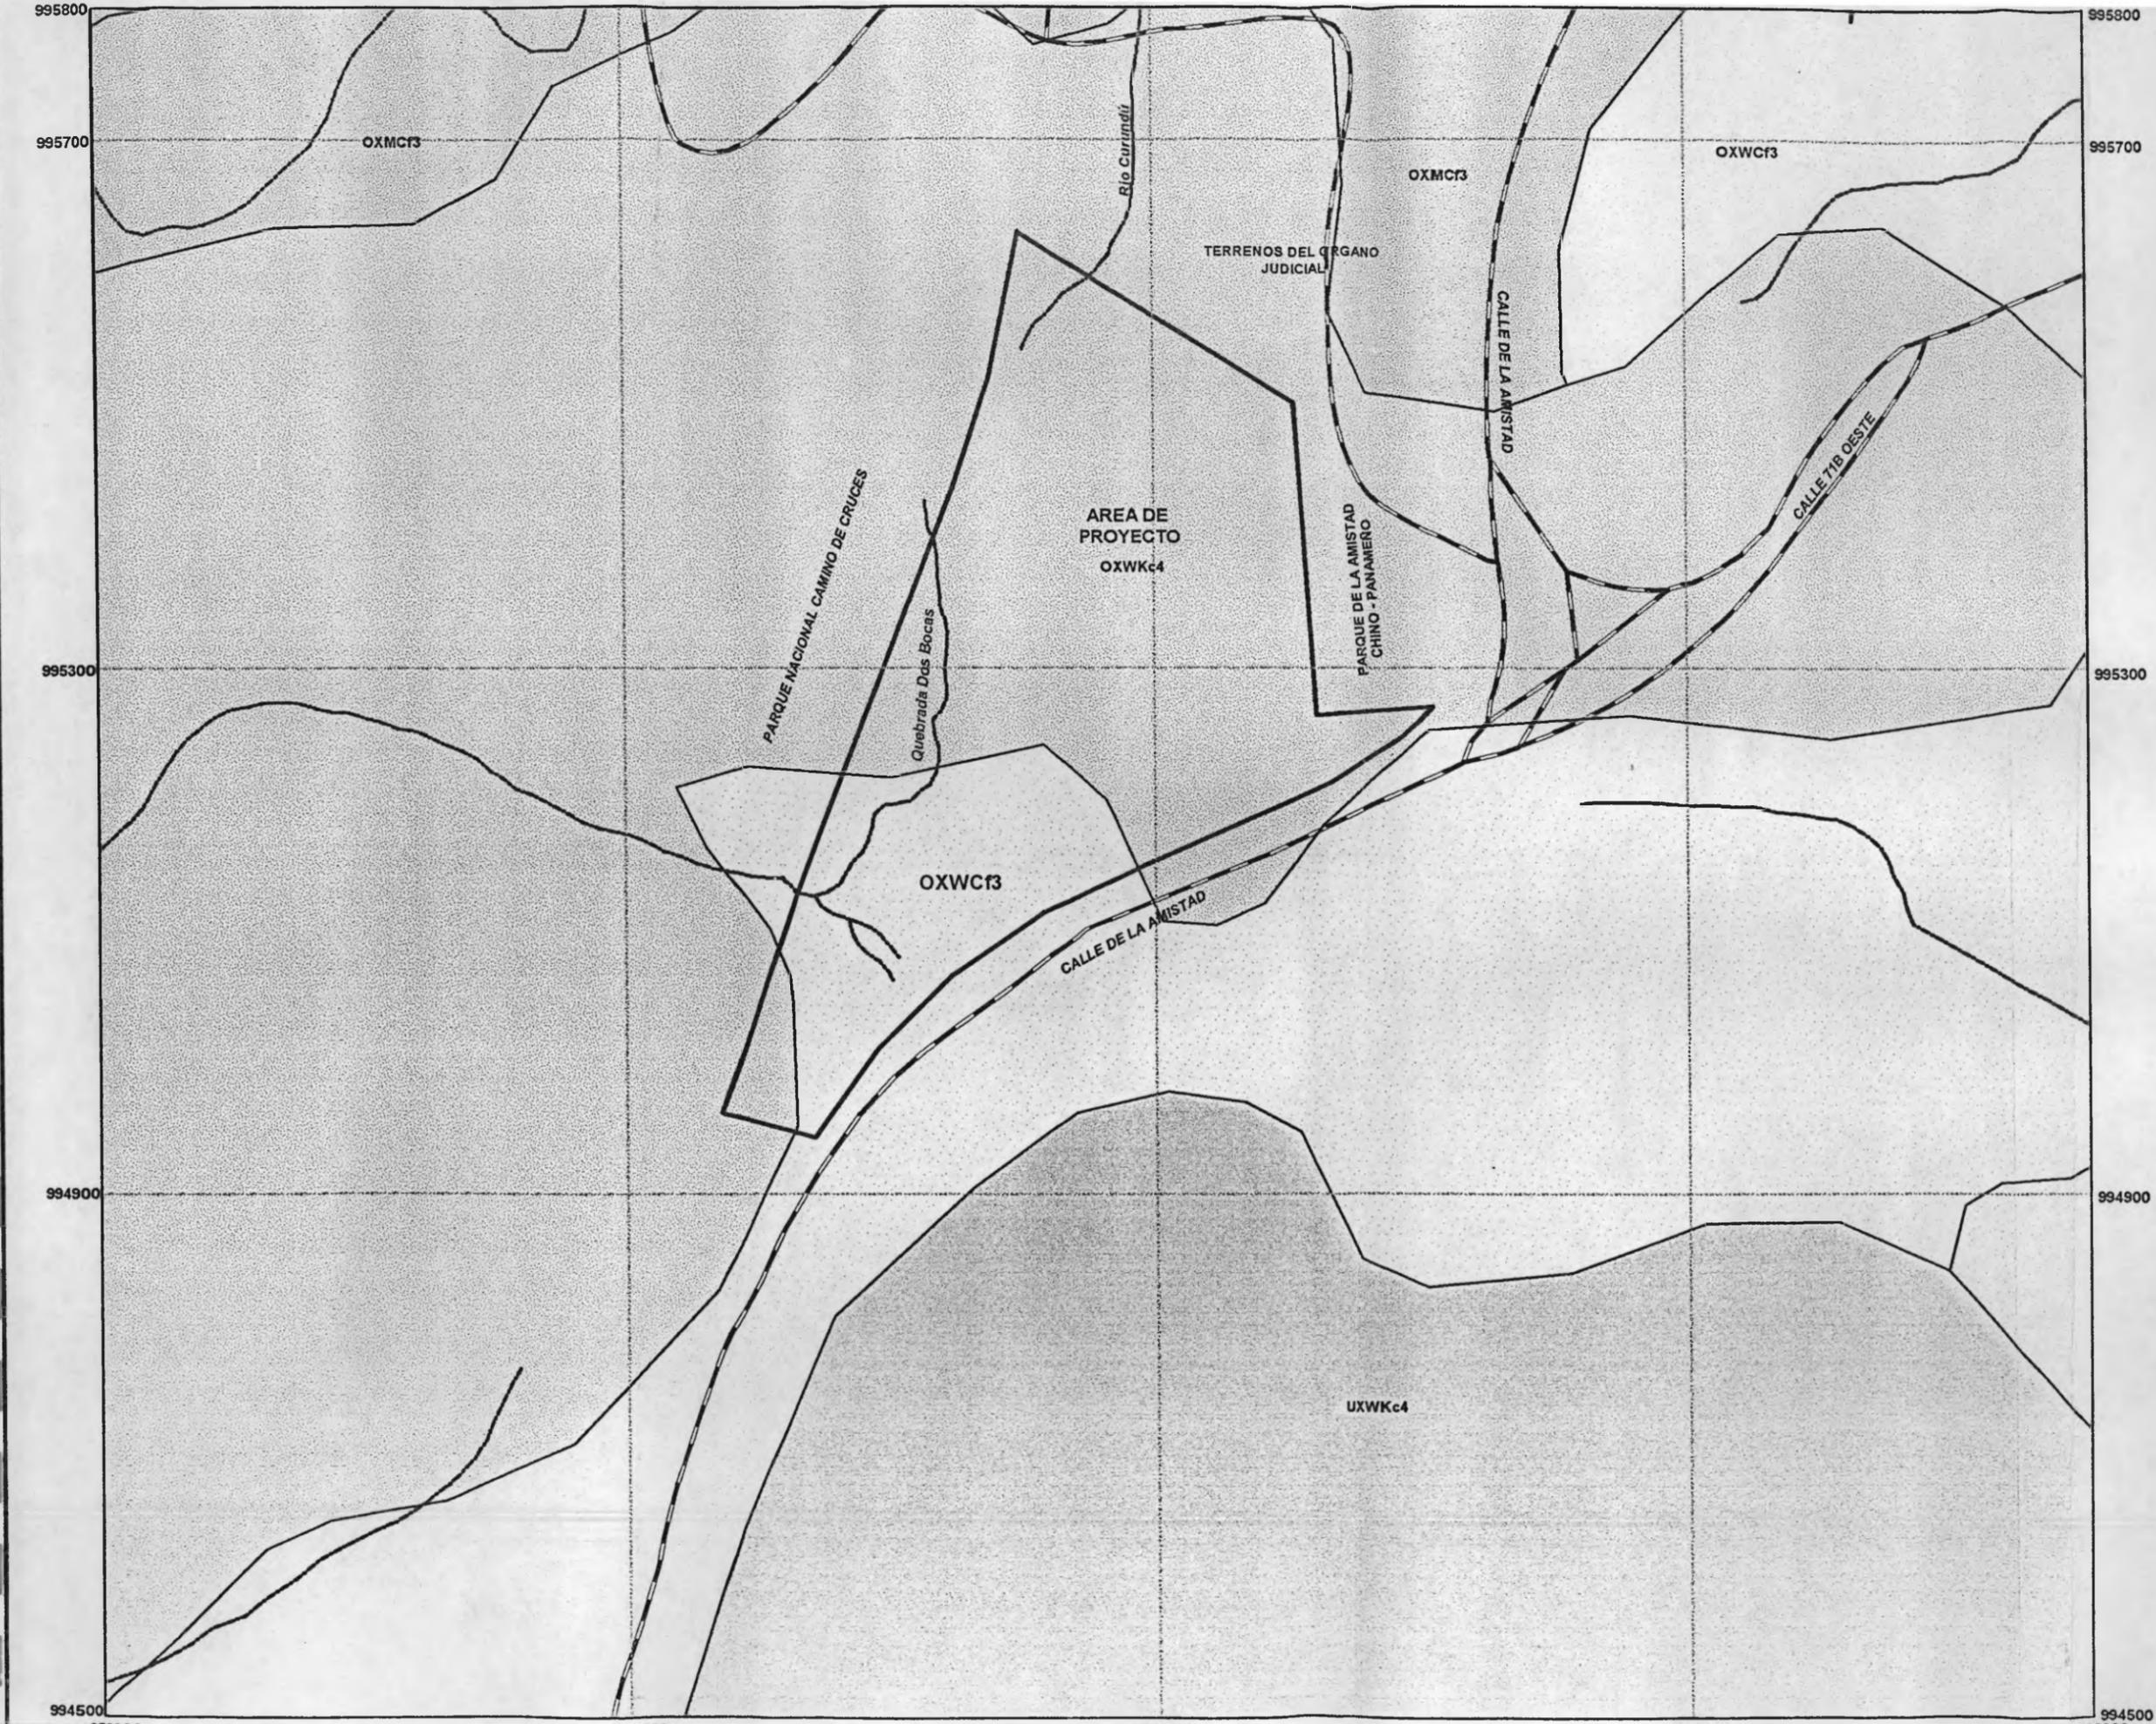
**Mapa N° 3.8
Suelos I**

OXMCf3
Ocrico, Oxico, Moderadamente bien drenado, textura arcillosa fina, suelo vegetal moderadamente profundo.
-

OXWCf3
Ocrico, Oxico, bien drenado, textura arcillosa fina, suelo vegetal moderadamente profundo.
-

OXWKc4
Ocrico, Oxico, bien drenado, textura de esqueleto arcilloso, suelo vegetal poco profundo.
-

UXWKc4
Umbrico, Oxico, bien drenado, textura de esqueleto arcilloso, suelo vegetal poco profundo.

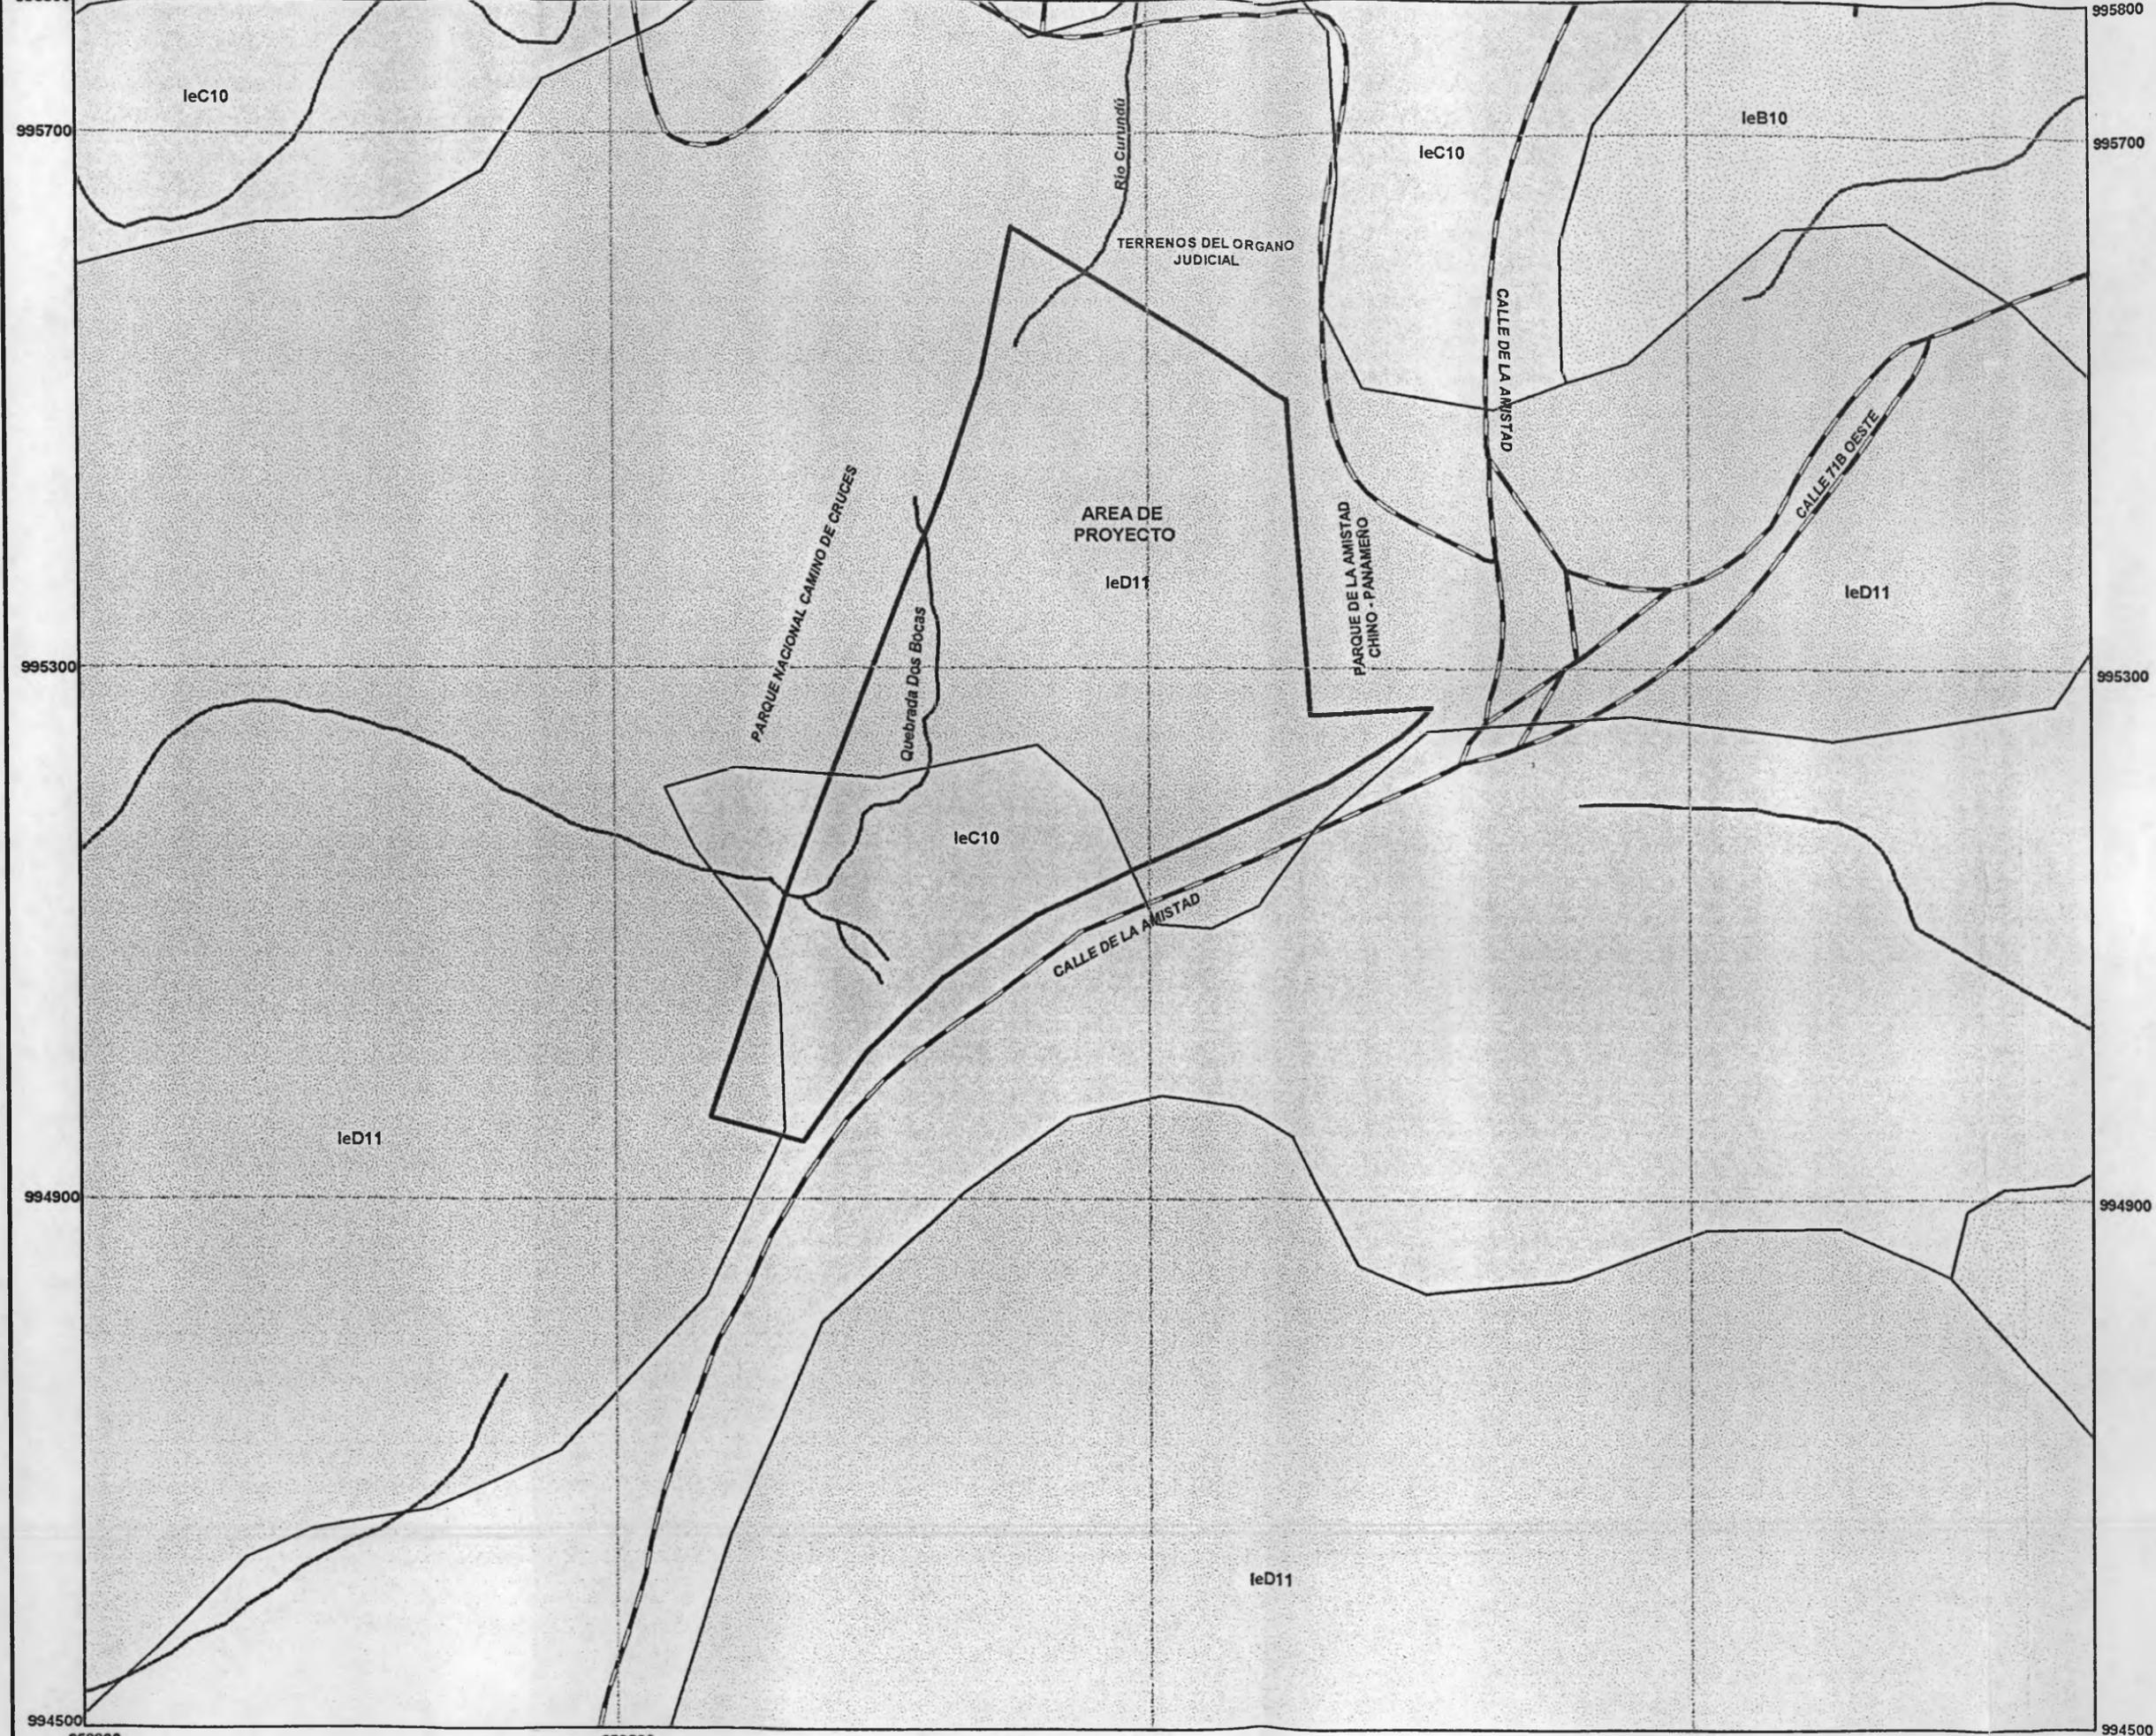
**Mapa N° 3.9
Suelos II**

leB10
Rocas Igneas extrusivas; pendiente superficial de 3%-8%; erosión pequeña a moderada; sin piedra a moderada.
-

leC10
Rocas Igneas extrusivas; pendiente superficial de 8%-20%; erosión pequeña a moderada; sin piedra a moderada.
-

leD11
Rocas Igneas extrusivas; pendiente superficial 8% - 20%; erosión pequeña a moderada; pedregosidad severa.

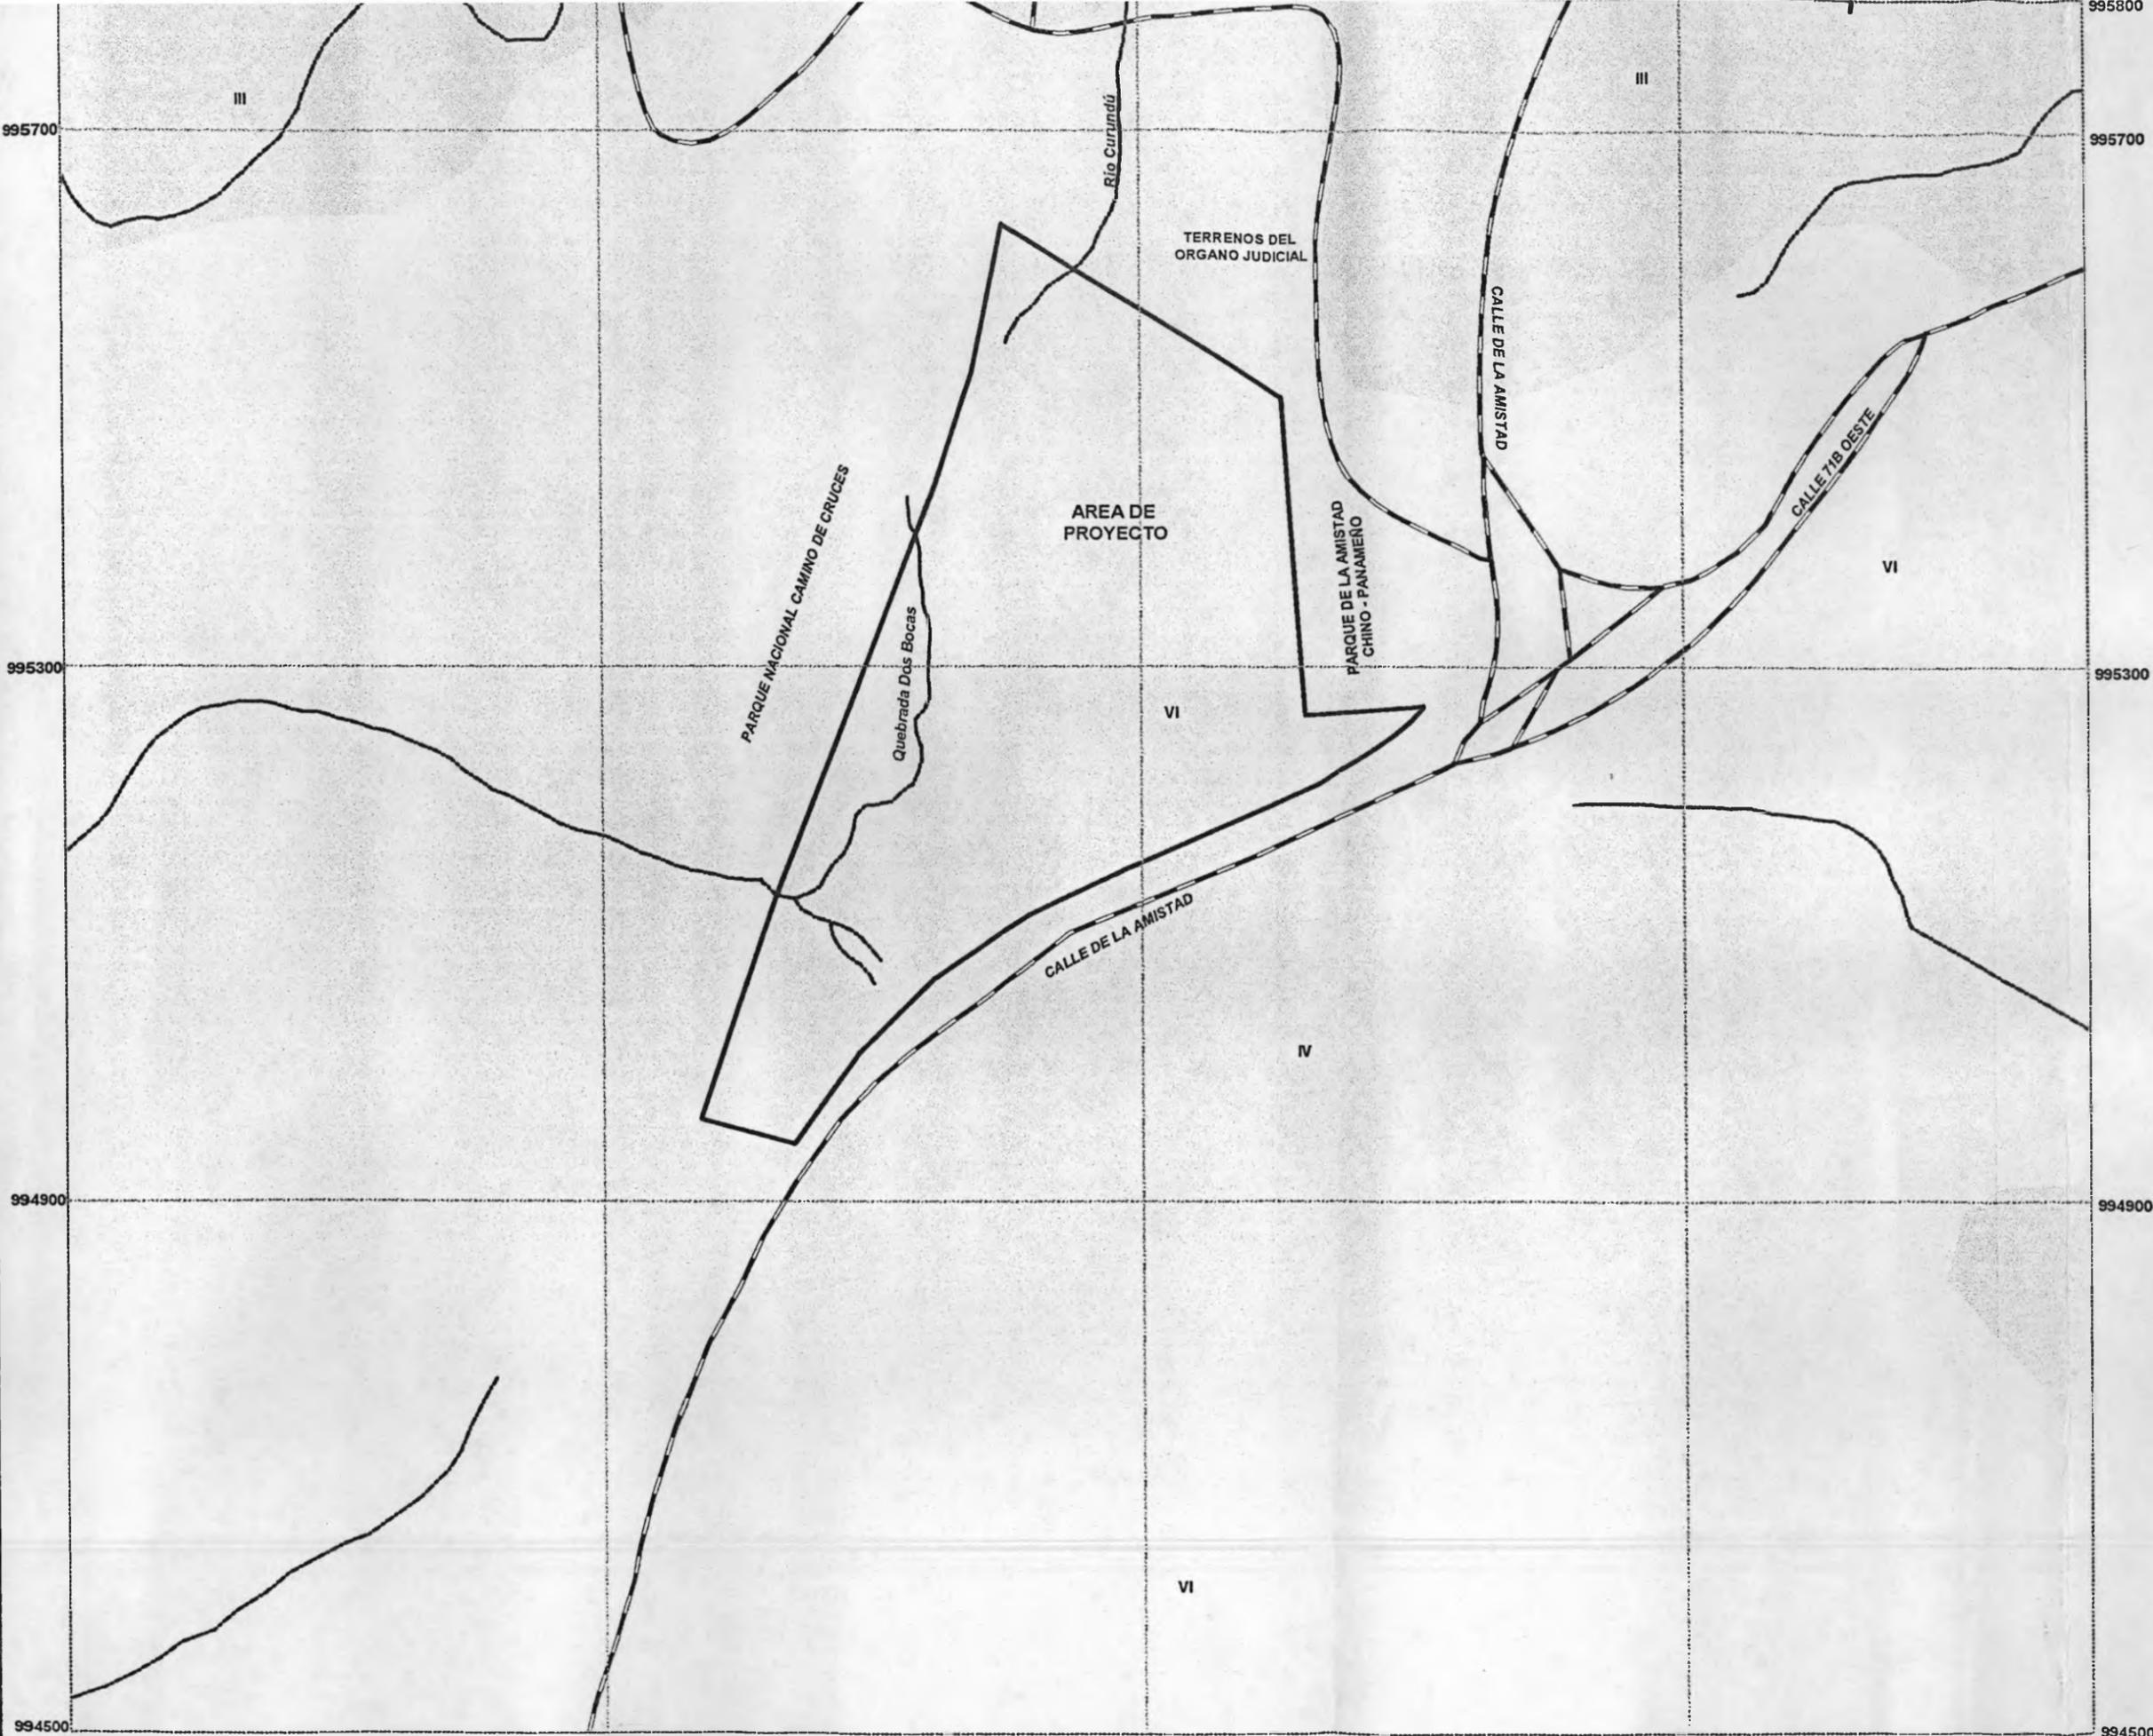
**Mapa N° 3.10
Capacidad Agrológica de los Suelos**

III Arable, severas limitaciones en la selección de las plantas, requiere conservación especial o ambas cosas.
-

IV Arable, muy severas limitaciones en la selección de las plantas o requiere un manejo muy cuidadoso o ambas cosas.
-

VI No arable con limitaciones severas; con cualidades para pastos, bosques y tierras de reserva.

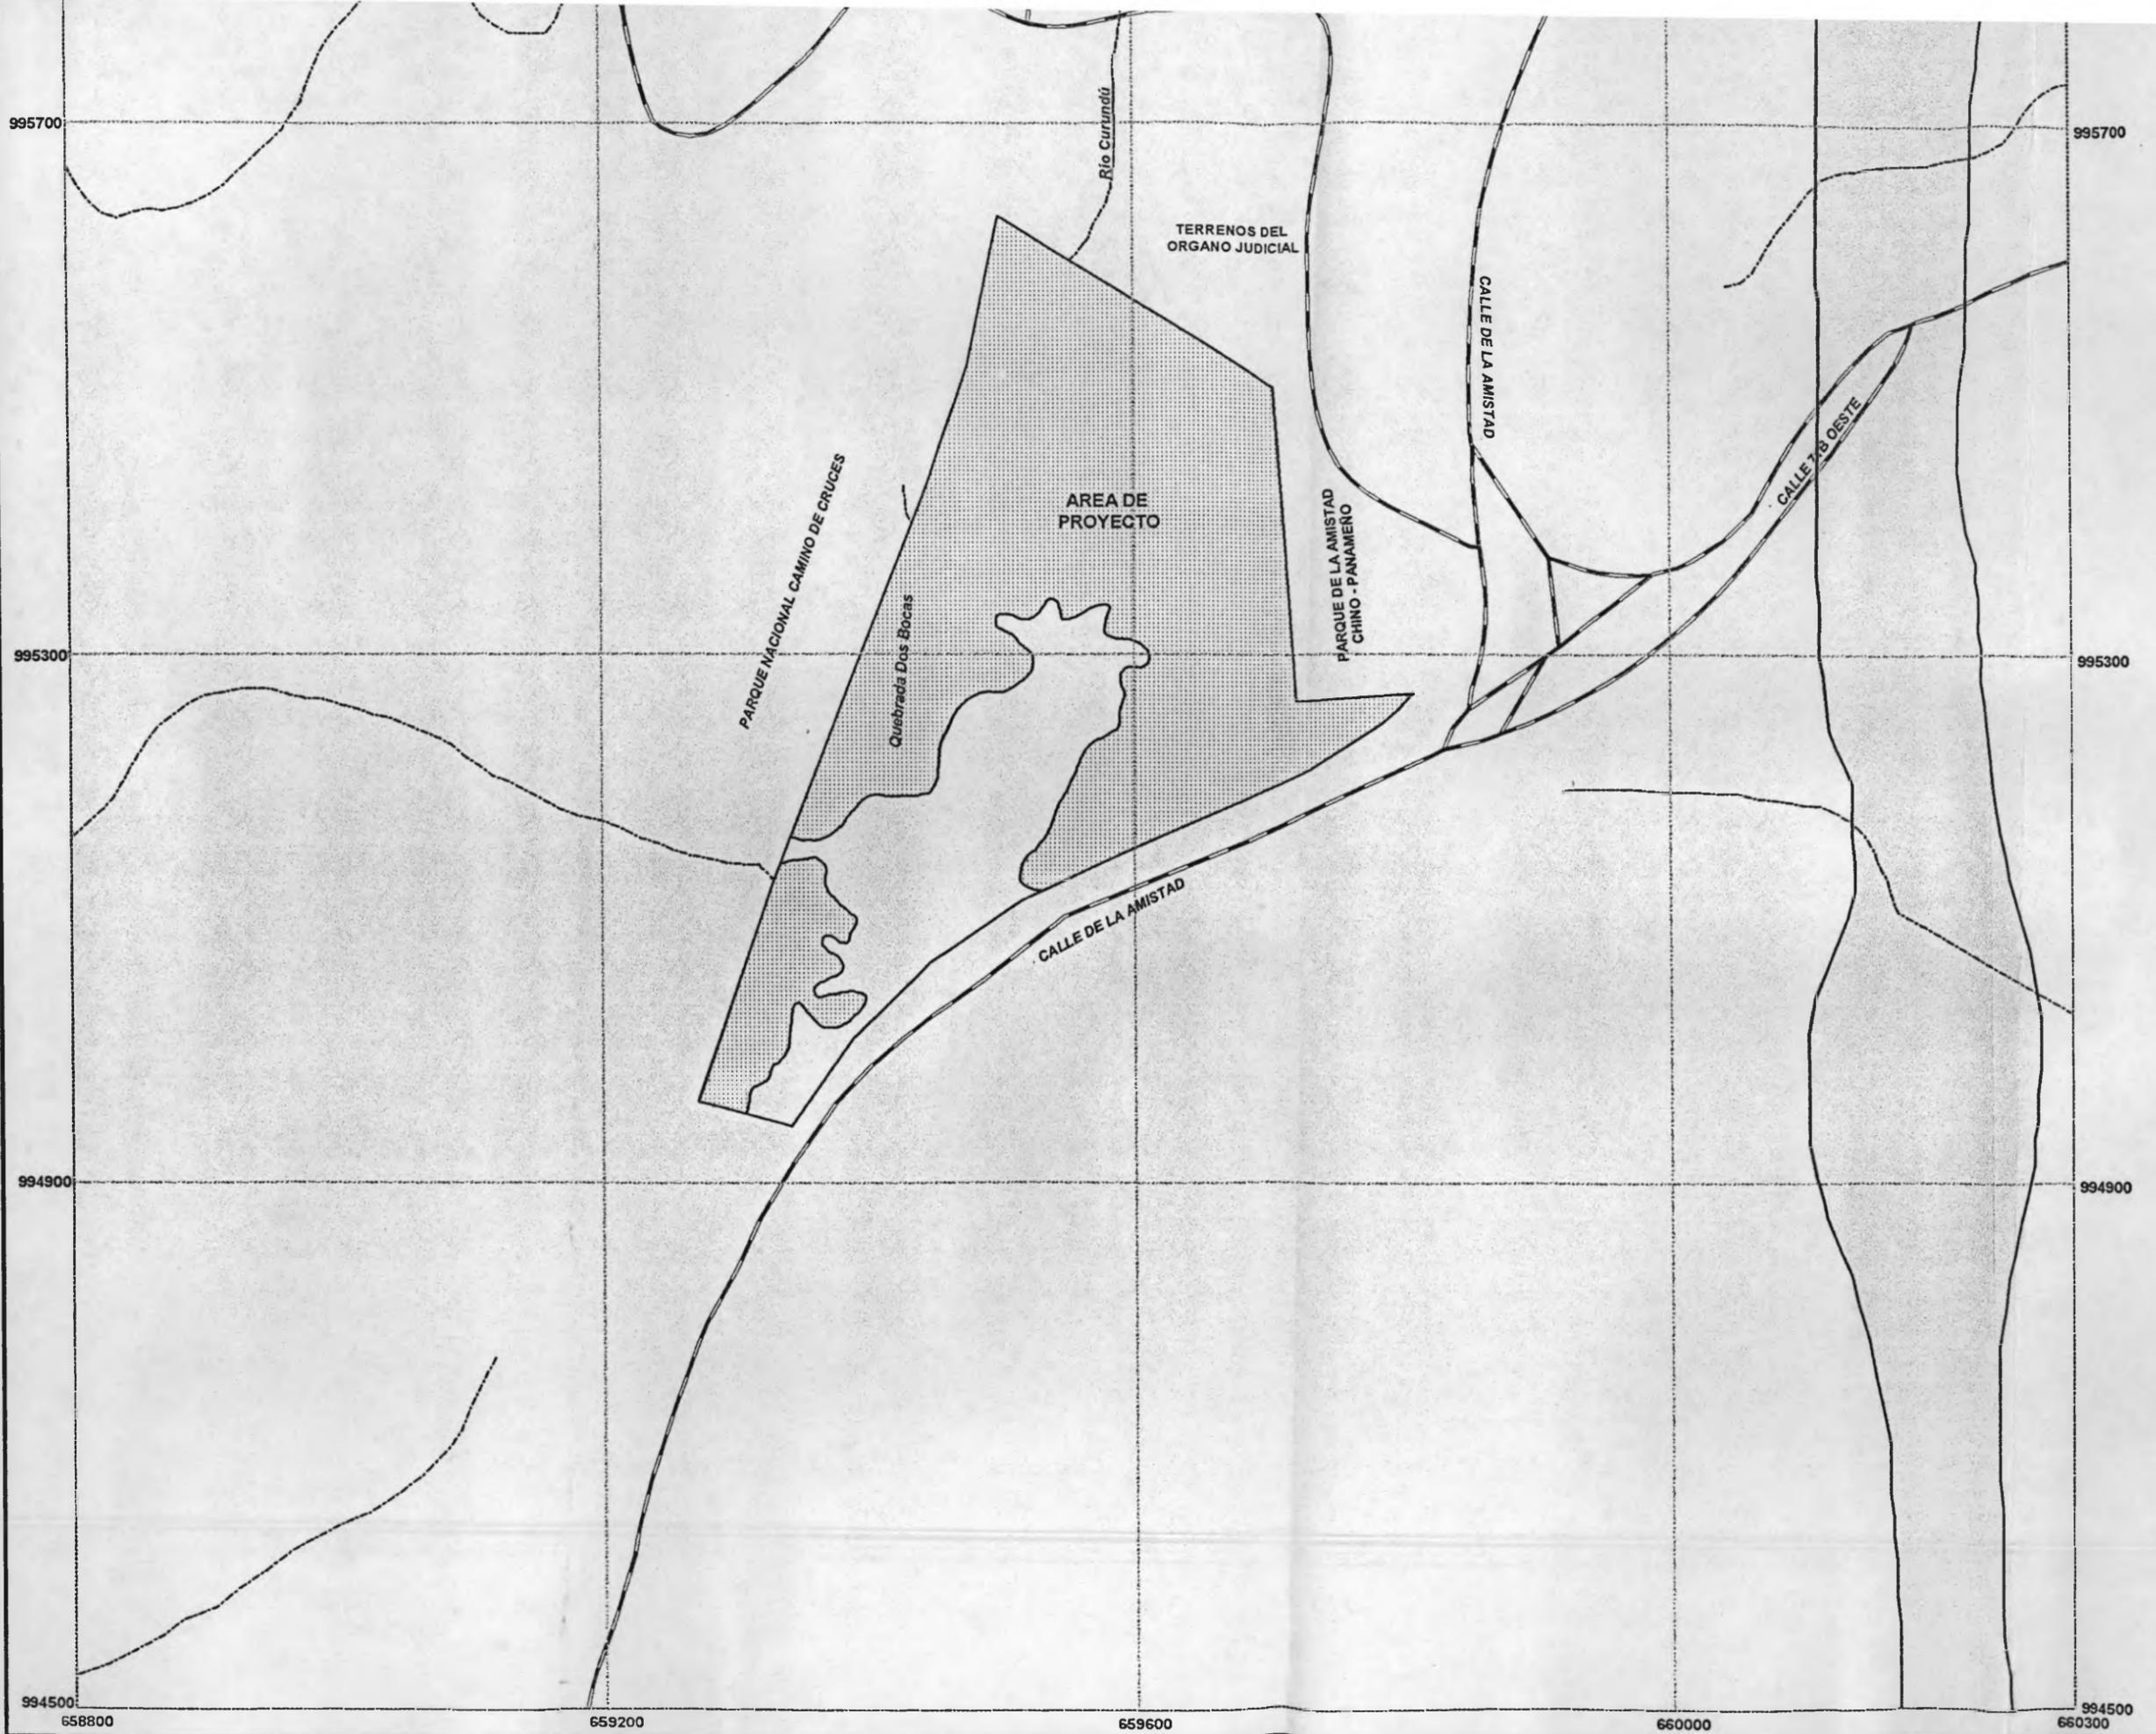
Mapa N° 3.11
 Uso Actual de Suelo

Paja Canalera
-

Bosque secundario dentro del área del proyecto
-

Bosque secundario muy intervenido
-

Bosque secundario poco intervenido
-

Antigua Cantera
