Trabajo No. : 1-867

Proyecto: CONSTRUCCION DE EDIFICIO DE OFICINAS

Cliente : BALANCE SEGUROS, S.A.

Fecha : Octubre de 2004

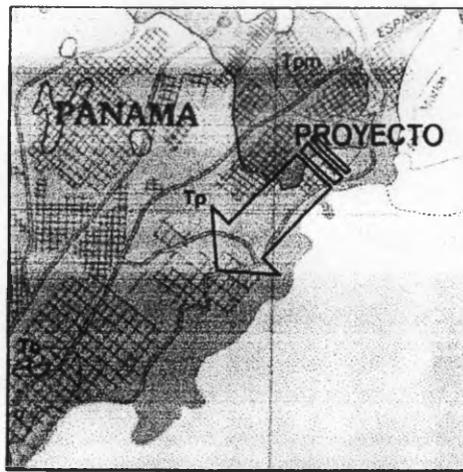
MAPA GEOLÓGICO DEL AREA DE ESTUDIO<sup>1</sup>

<sup>1</sup> Mapa Geológico del Canal de Panamá y sus Alrededores, Compilado por R. H. y J. L. Stewart, con la colaboración de W. P. Woodring, 1980

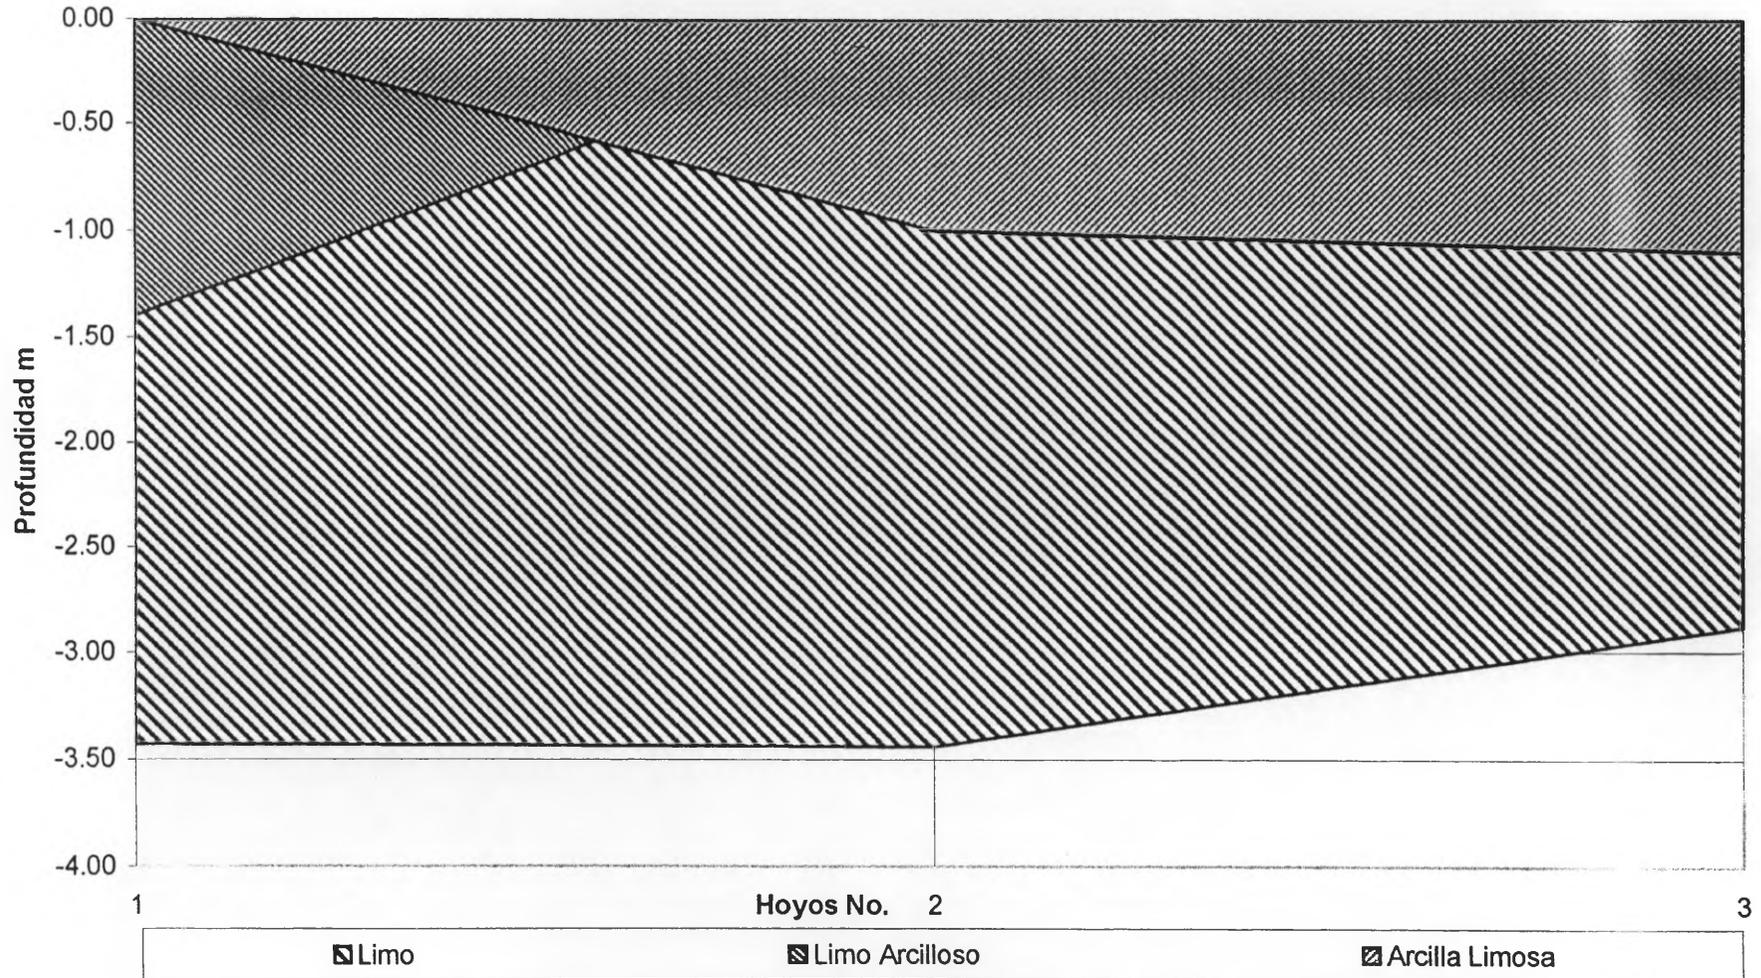
**ESTRATIFICACION GENERAL**

La estratigrafía general encontrada en las perforaciones realizadas es la siguiente:

El hoyo No.1 inicia con 1.40 m de espesor de un estrato de limo arcilloso, consistencia firme, contenido natural de agua medio, plasticidad media, color chocolate oscuro.

Los hoyos No. 2 y No.3 inician con un estrato de arcilla limosa, consistencia firme, contenido natural de agua medio, plasticidad alta, color chocolate rojizo oscuro.

La estratigrafía de todos los hoyos finaliza con un estrato de limo, consistencia firme a dura, contenido natural de agua medio a bajo, plasticidad media a baja, color chocolate oscuro, e incluye fragmentos de roca meteorizada en el hoyo No.3.
