**AMPLIACIÓN II ESTUDIO DE IMPACTO AMBIENTAL  
(CATEGORÍA II)**

**“ADECUACIÓN DE TERRENO  
EN LA FINCA NO. 2168  
ISLA TABOQUILLA”**

**ESTUDIO DE IMPACTO AMBIENTAL (CATEGORÍA II)**  
**PROYECTO**  
**ADECUACIÓN DE TERRENO EN LA FINCA No. 2168 / ISLA TABOGUILLA**  
**(II AMPLIACIÓN)**

Muelle Existente en Isla Taboguilla

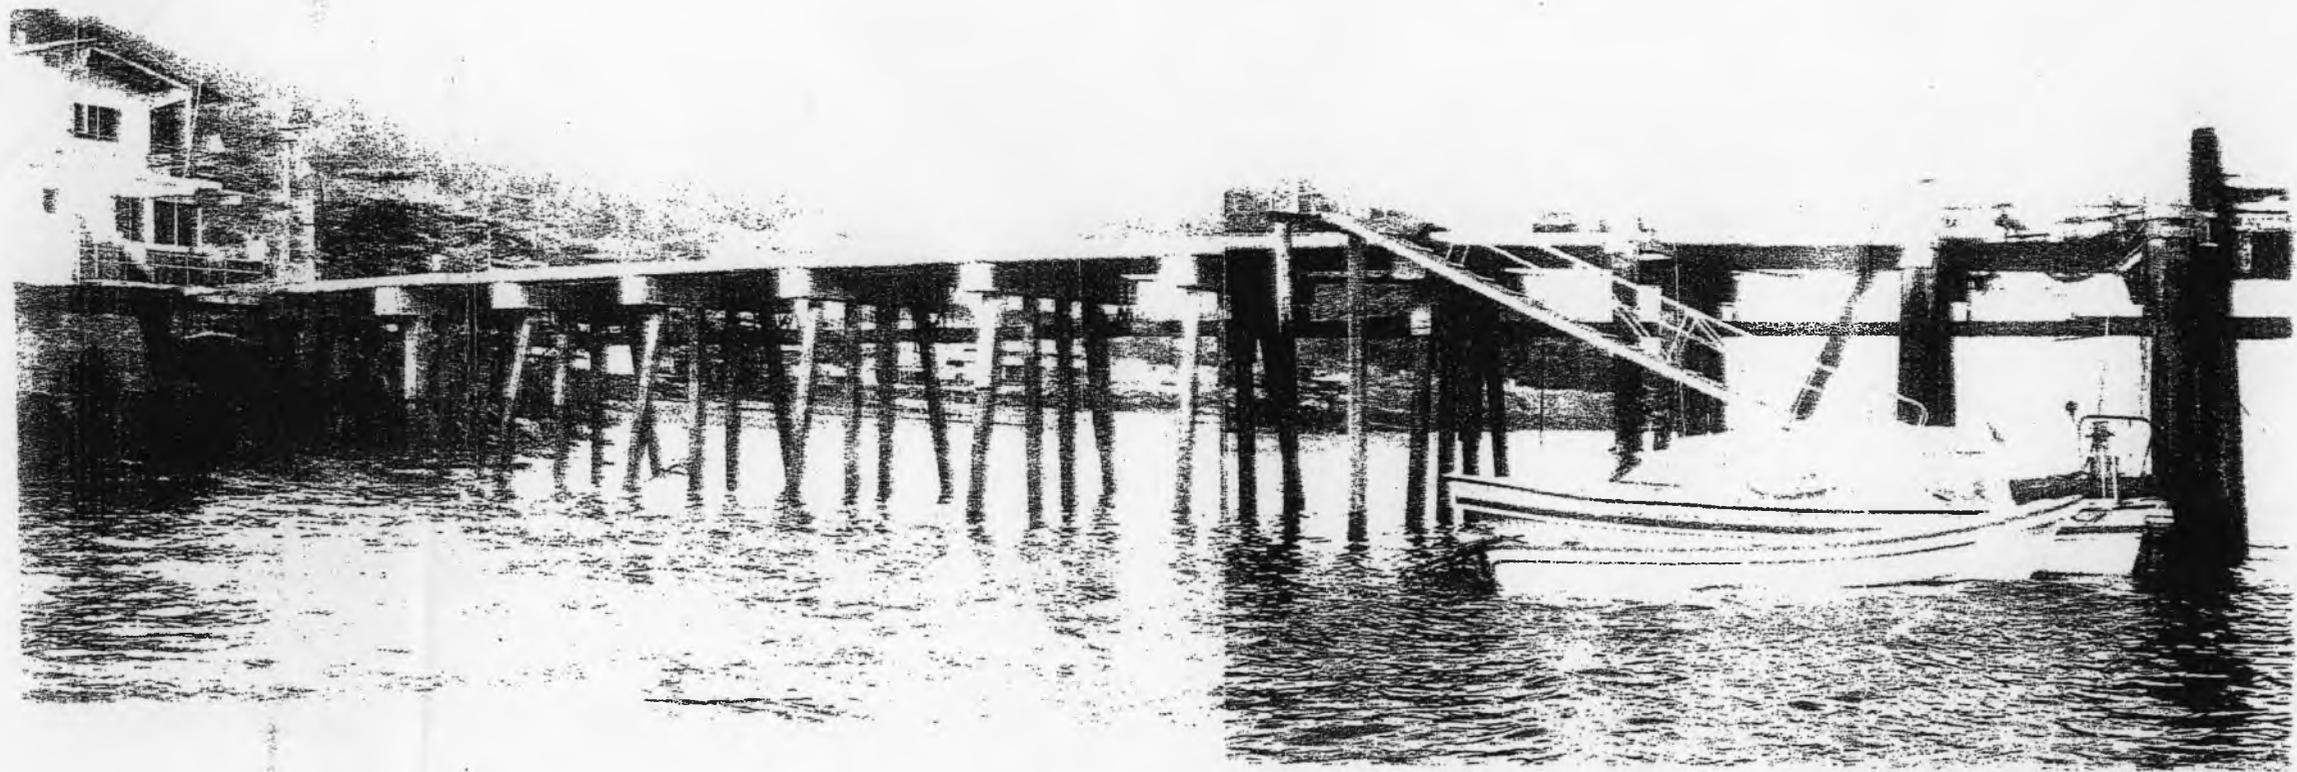
### PLANTA DE SECCIONES DEL MUELLE

Las estructuras tales como los pilotes o columnas muestran un evidente deterioro  
estructural, desde rajaduras hasta pilotes totalmente caídos.  
Los marcados en un círculo muestran los que tienen rajaduras a todo lo largo y que por  
consiguiente necesitan de una reparación inmediata. Se picara el área rajada hasta dejar  
al descubierto el cable , si este se encuentra demasiado corroído, tendremos que cortar  
toda la sección para armarle una nueva columna con acero No. 5 y estribos No. 3 , tal  
como se indica en la lamina No. 3, los pilotes que se puedan salvar, se picara la sección  
rajada y se resanara con cemento epoxico.

Como especificáramos anteriormente los pilotes marcados en un círculo presentan  
rajaduras en alguna de las seccionen, estas permiten que el agua de mar penetre a lo  
interno del pilote deteriorando totalmente el refuerzo, reventando posteriormente el  
hormigón; estos pilotes son alrededor de 38 lo que representa un total del 30% de la  
totalidad de pilotes.

Como puede apreciarse en la lámina No. 1 en las secciones 13, 14, 15 y 16 faltan los  
pilotes de la parte lateral izquierda, el cual nos indica que es la parte mas critica del  
muelle y que representa la parte central, y la cual fallaría en cualquier momento.

La falla de esta estructura no esta solamente condicionada por la fuerza lateral que pueda ejercer una motonave al atracar, sino también a la sobre carga y vibraciones a que este sometido por las actividades de embarque y desembarque. ( Grúas, Carretas con cargas u otros )

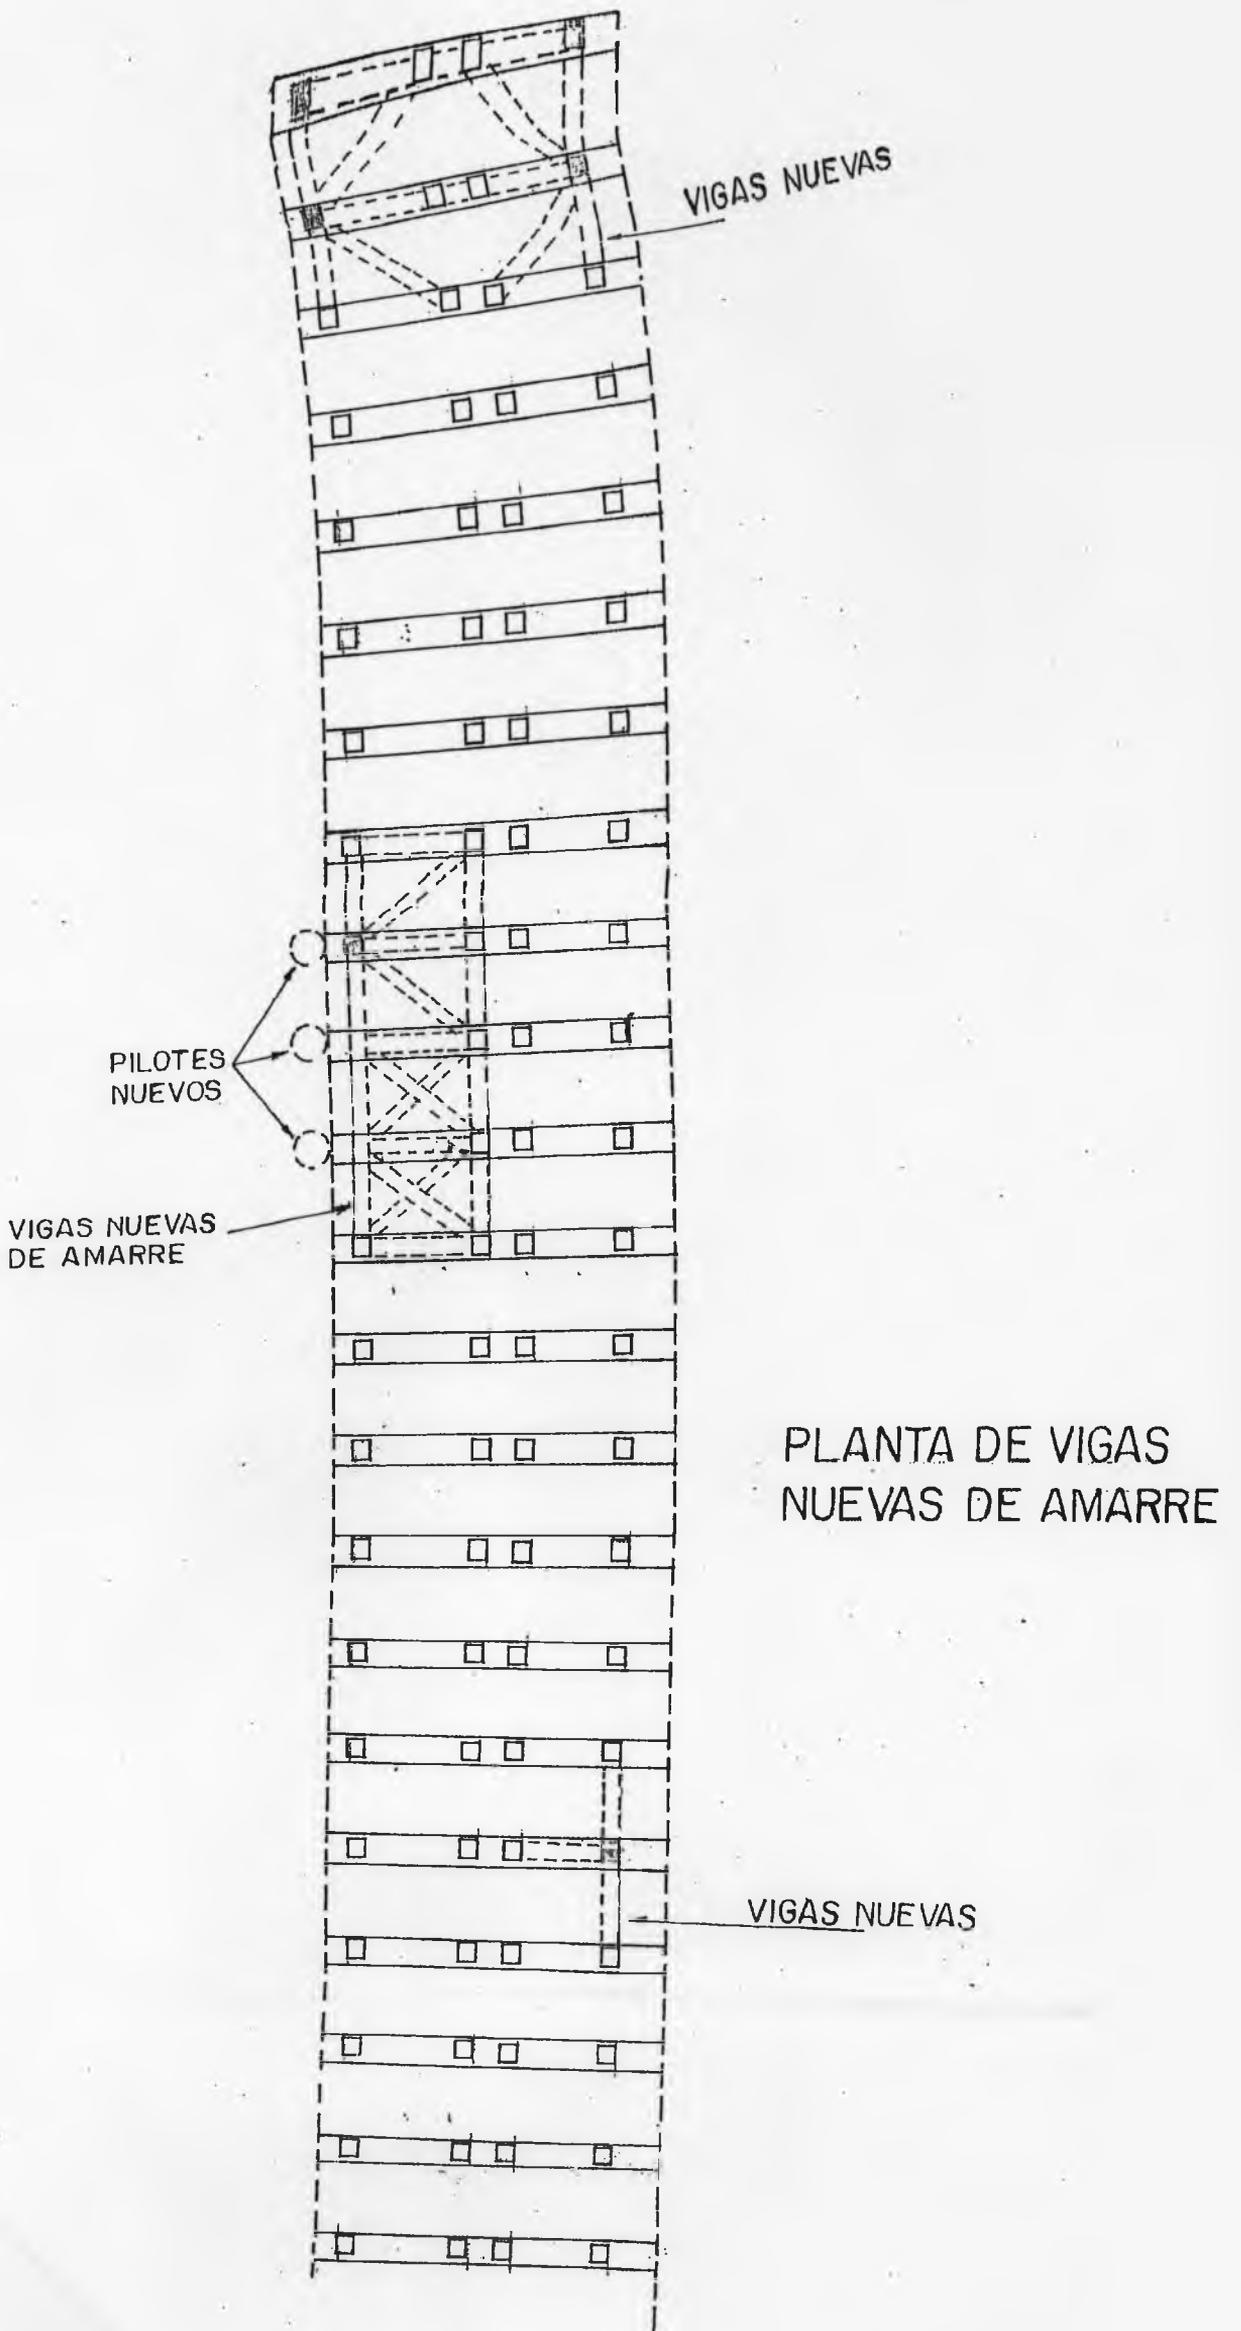
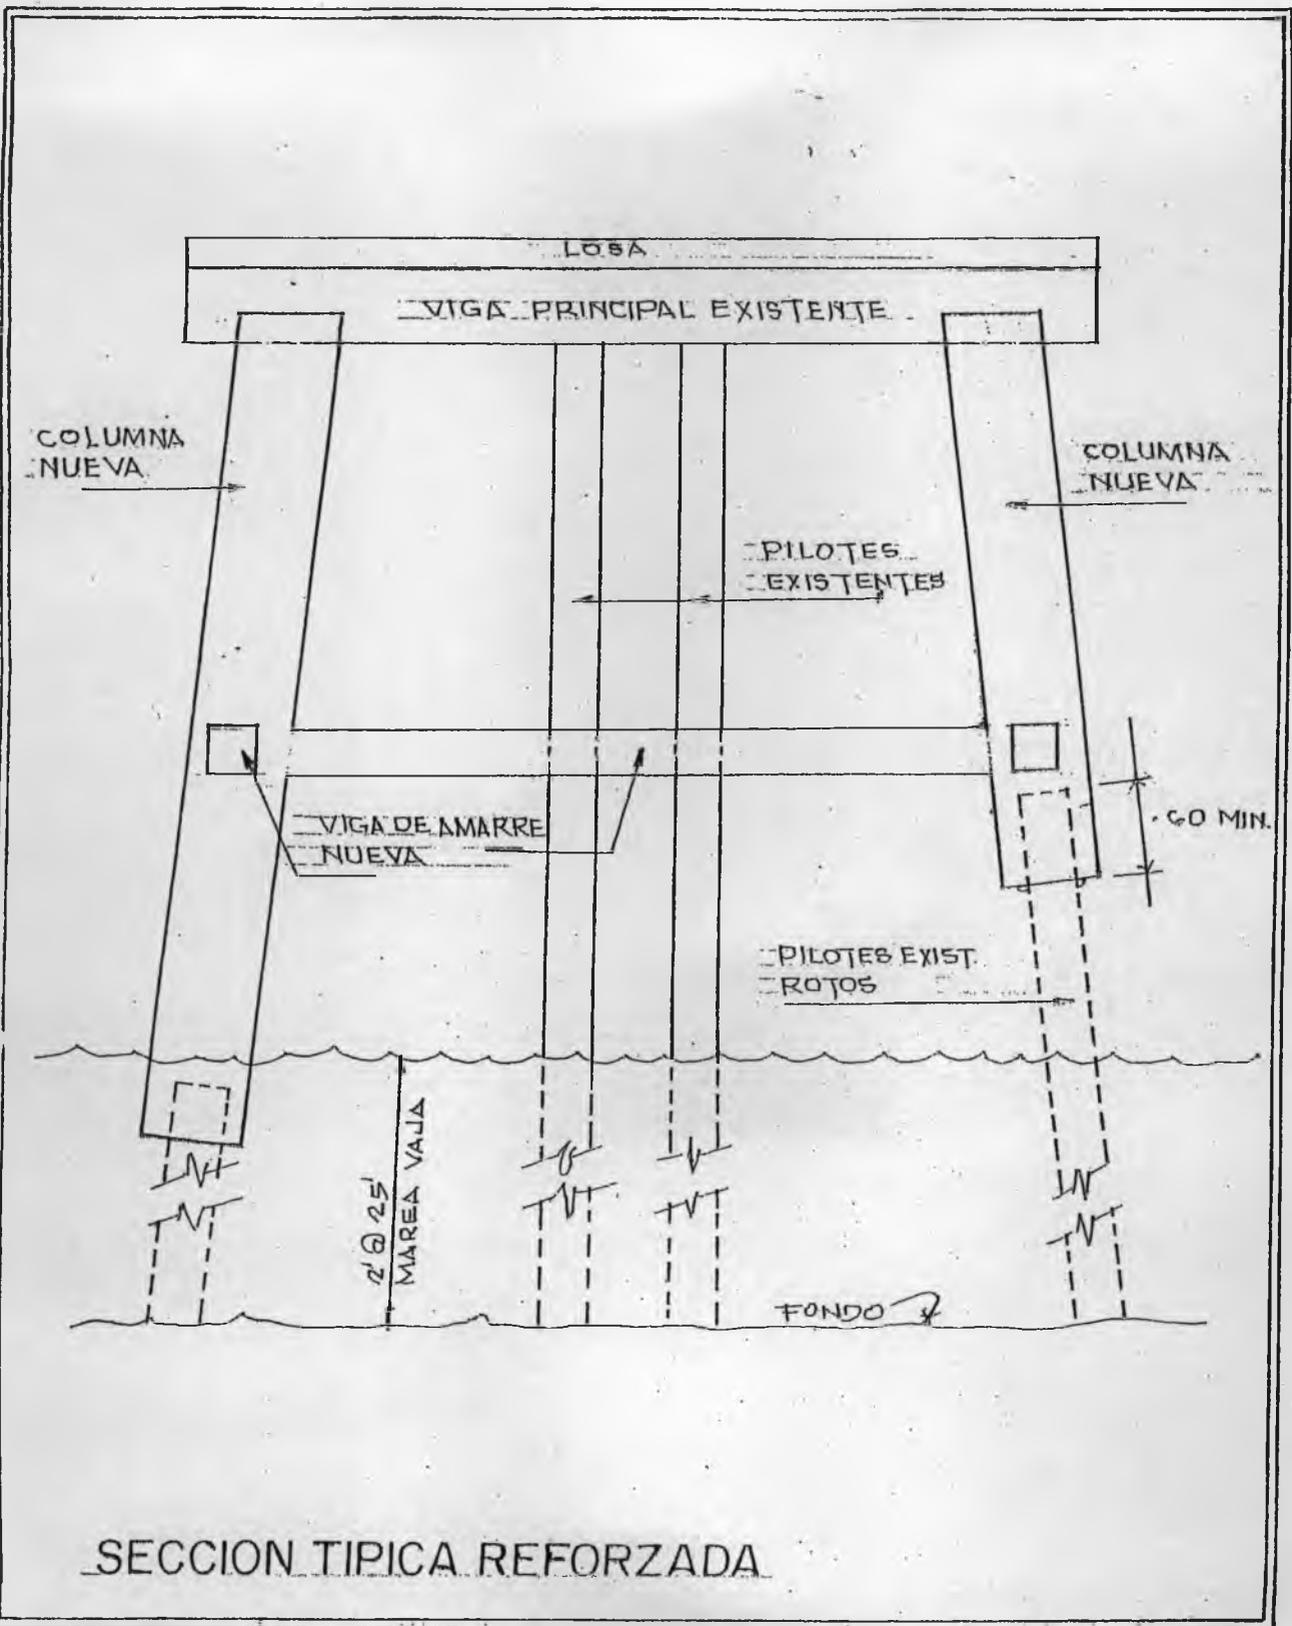
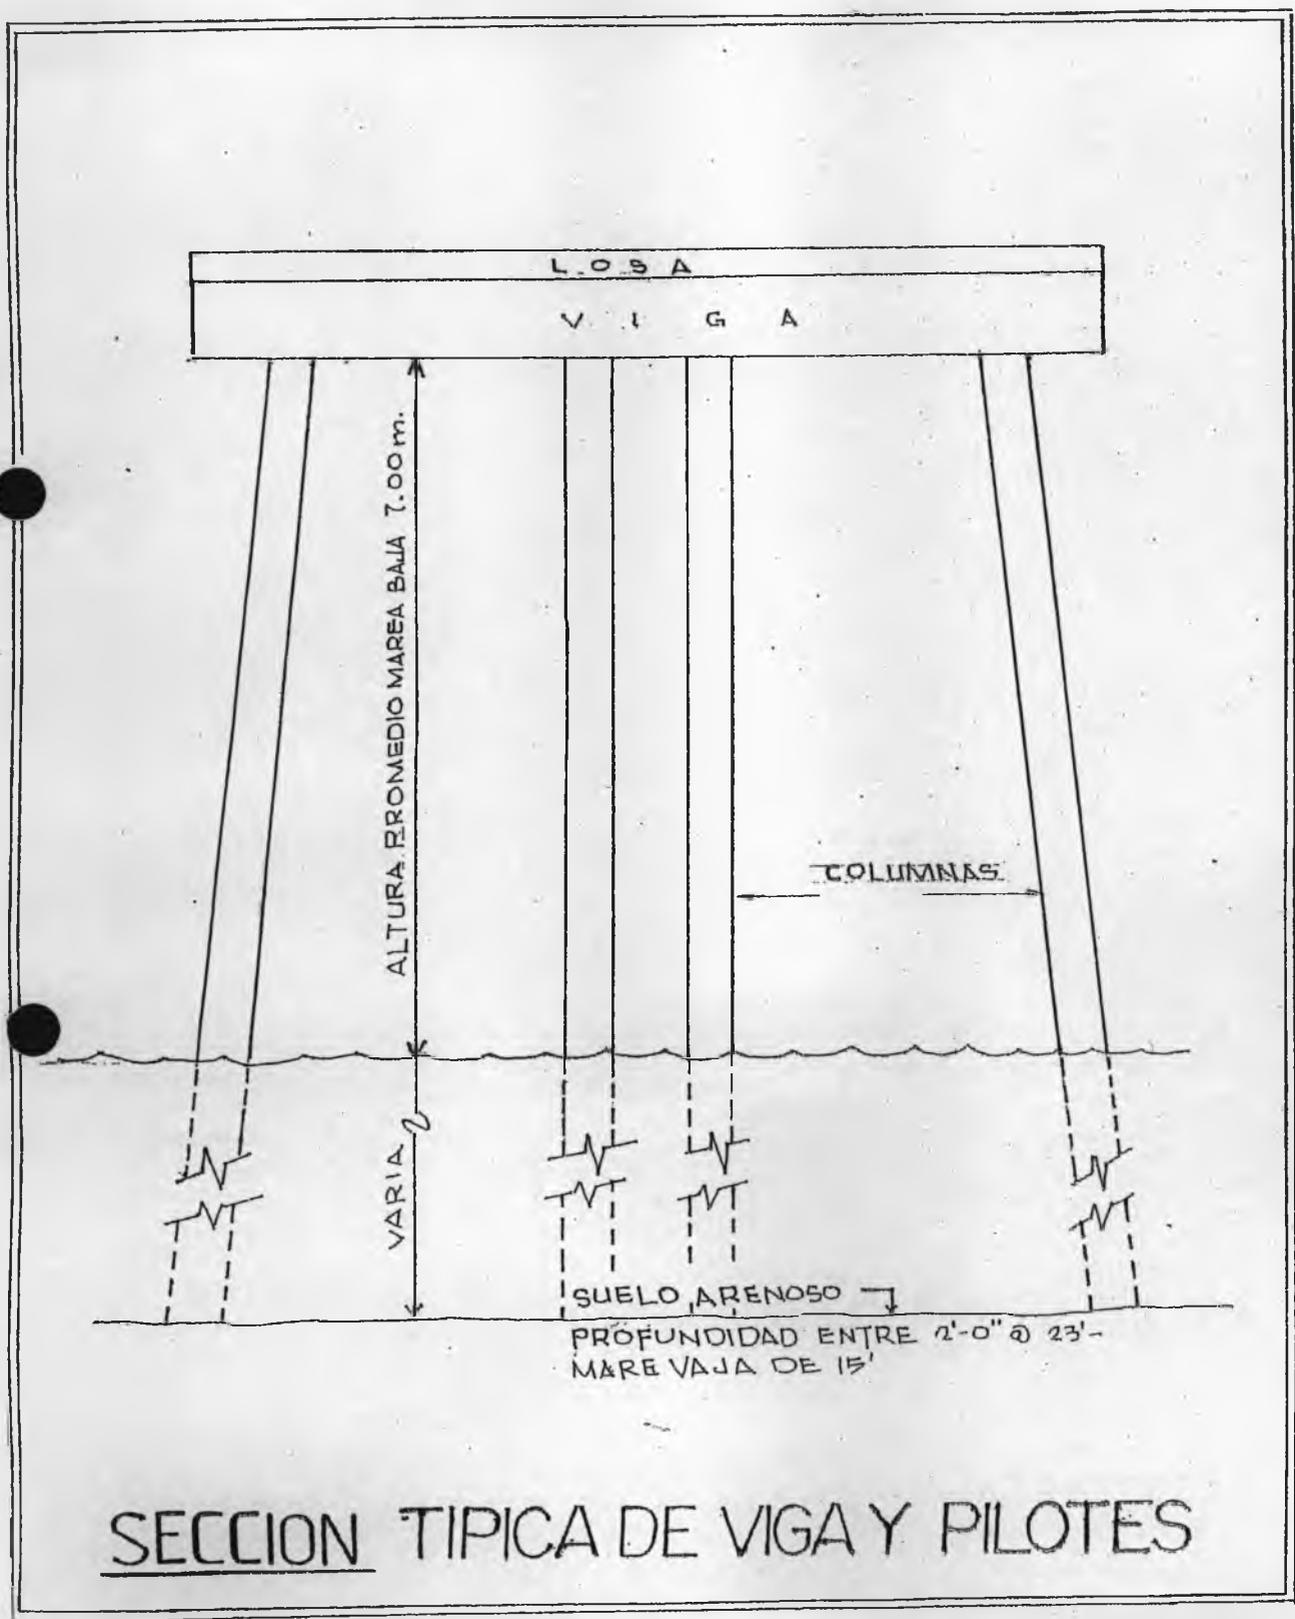
SECCION TIPICA DE VIGA Y PILOTES

En la parte superior se encentra en buen estado sin embargo en la parte inferior hay secciones con desprendimiento del hormigón dejando el acero al descubierto, el cual la corrosión actúa sobre este, debilitando la losa en estas áreas, es importante darle el mantenimiento debido para evitar reparaciones mas costosas.
