## V. CONCLUSIONES.

# ESTUDIO ARQUEOLÓGICO DE LOS PROYECTOS VERSALLES I, VERSALLES II Y VILLAS DE ANDALUCÍA

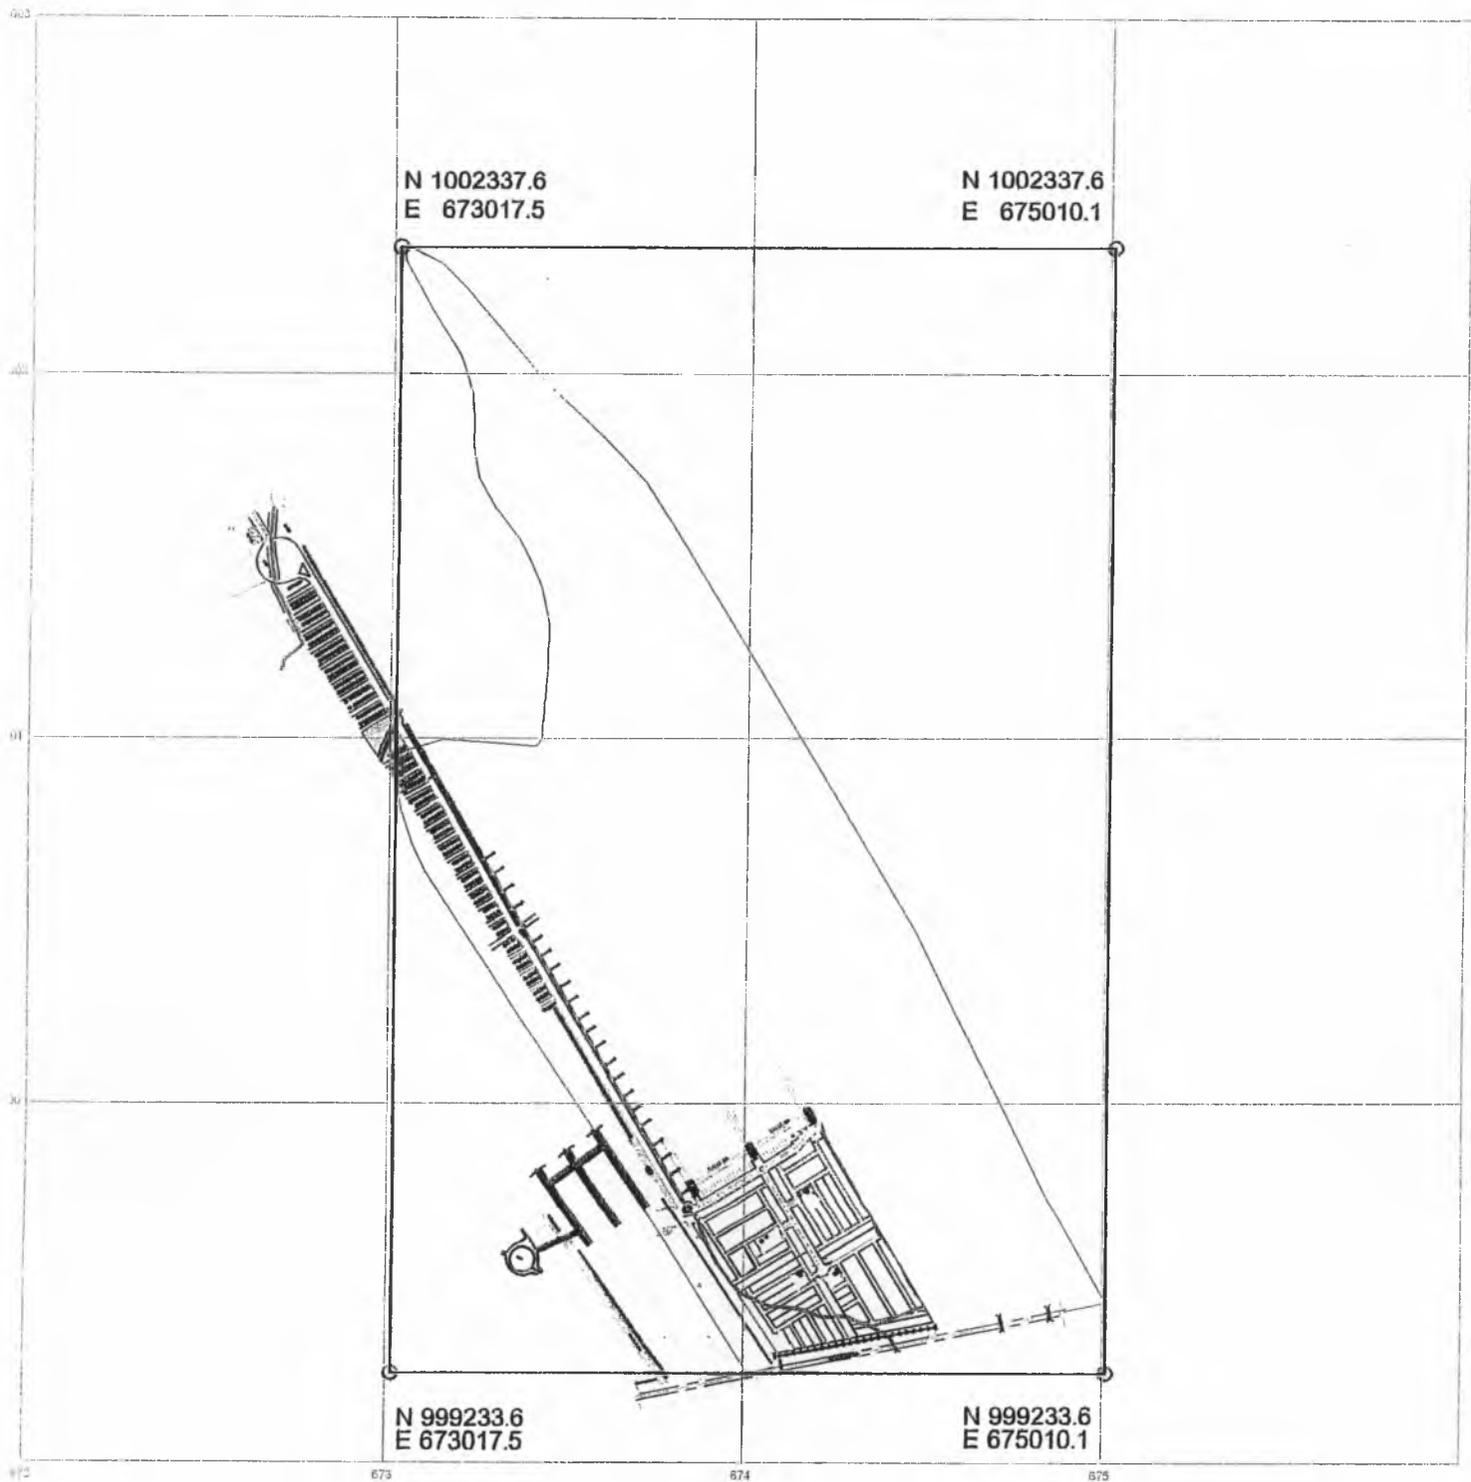
**La figura No 13:** Localización geografica de la cuenca tributaria.

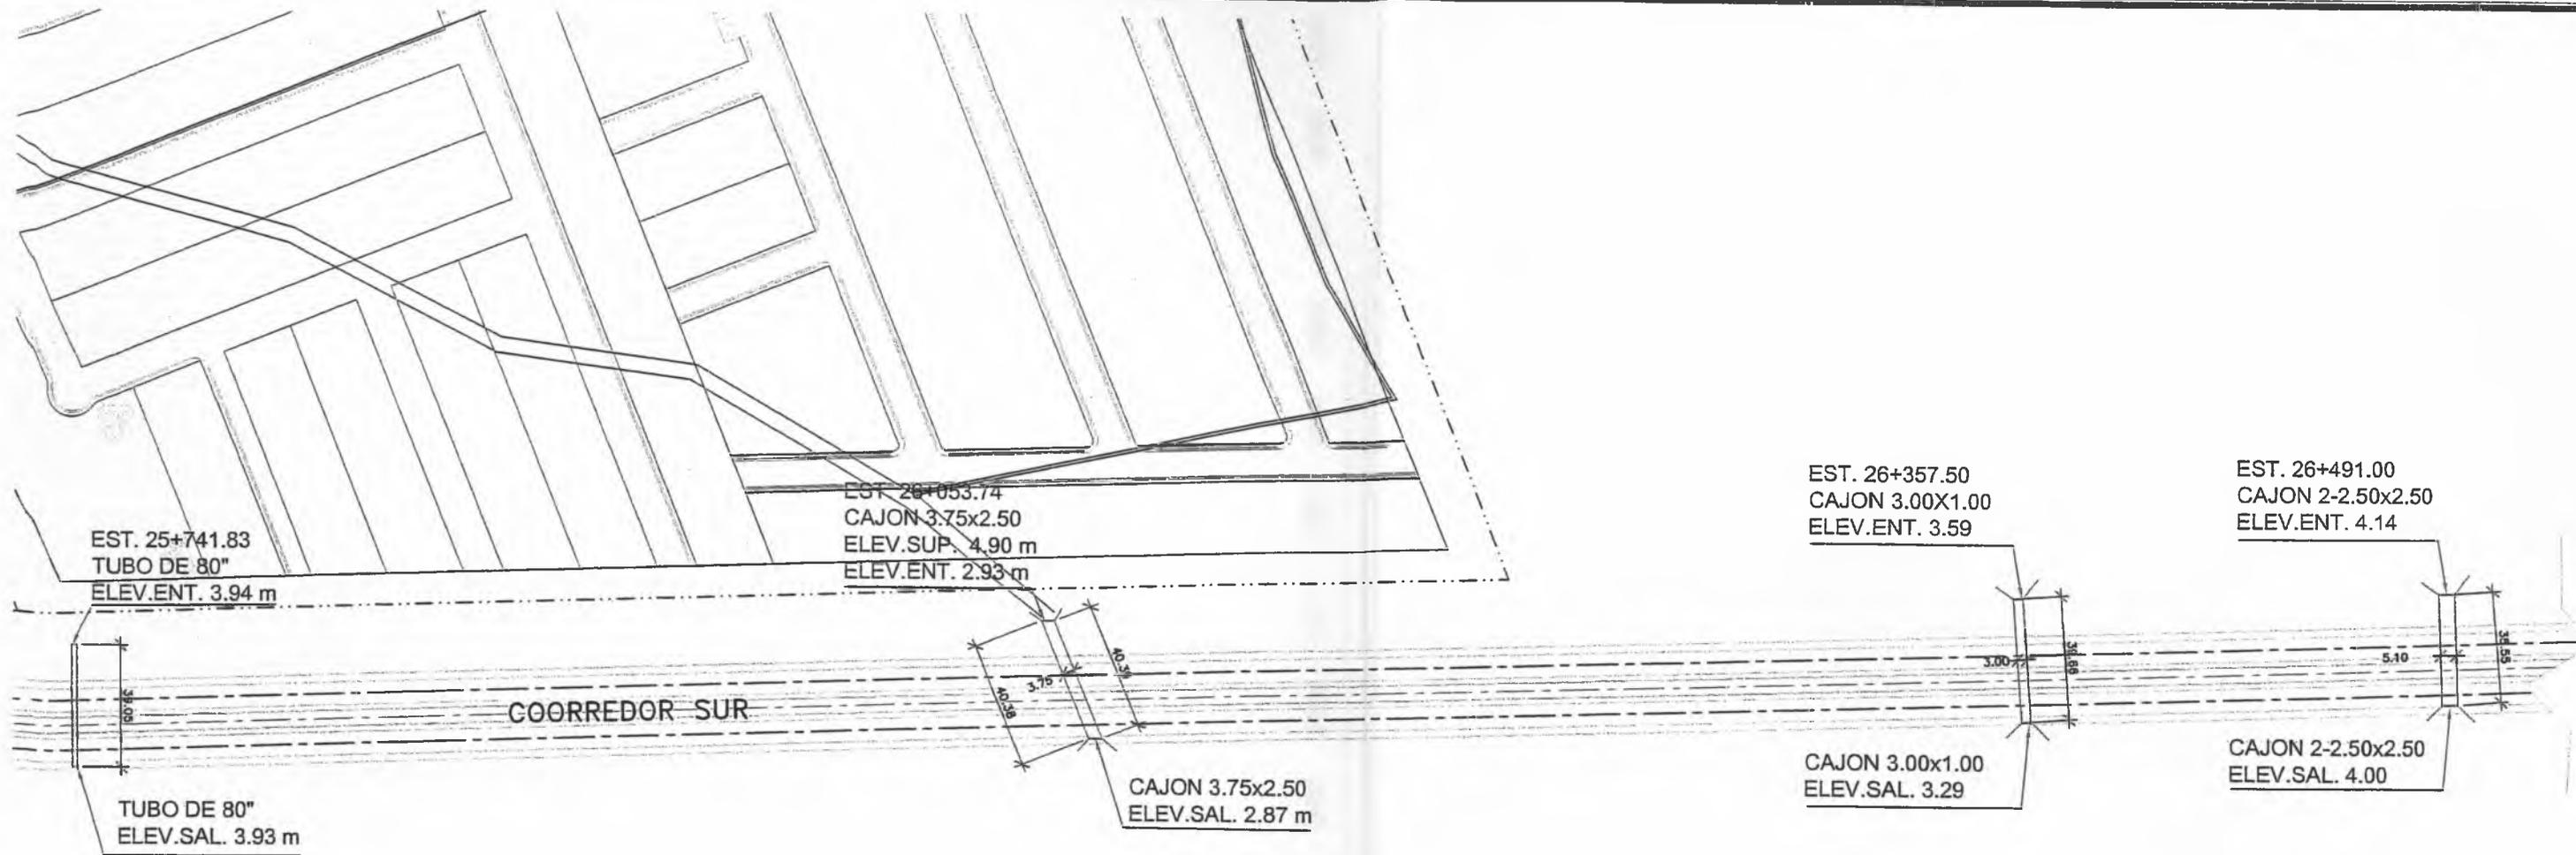
La figura No 4: Ubicación y longitudes de los conductos de cruce localizados bajo la calzada del Corredor Sur.

- Figura No3:** Secciones transversales del área del proyecto donde actualmente se almacena el agua pluvial durante las grandes avenidas. (Pág. 13).
- Figura No4:** Ubicación y longitudes de los conductos de cruce localizados bajo la calzada del corredor sur. (Pág.16)

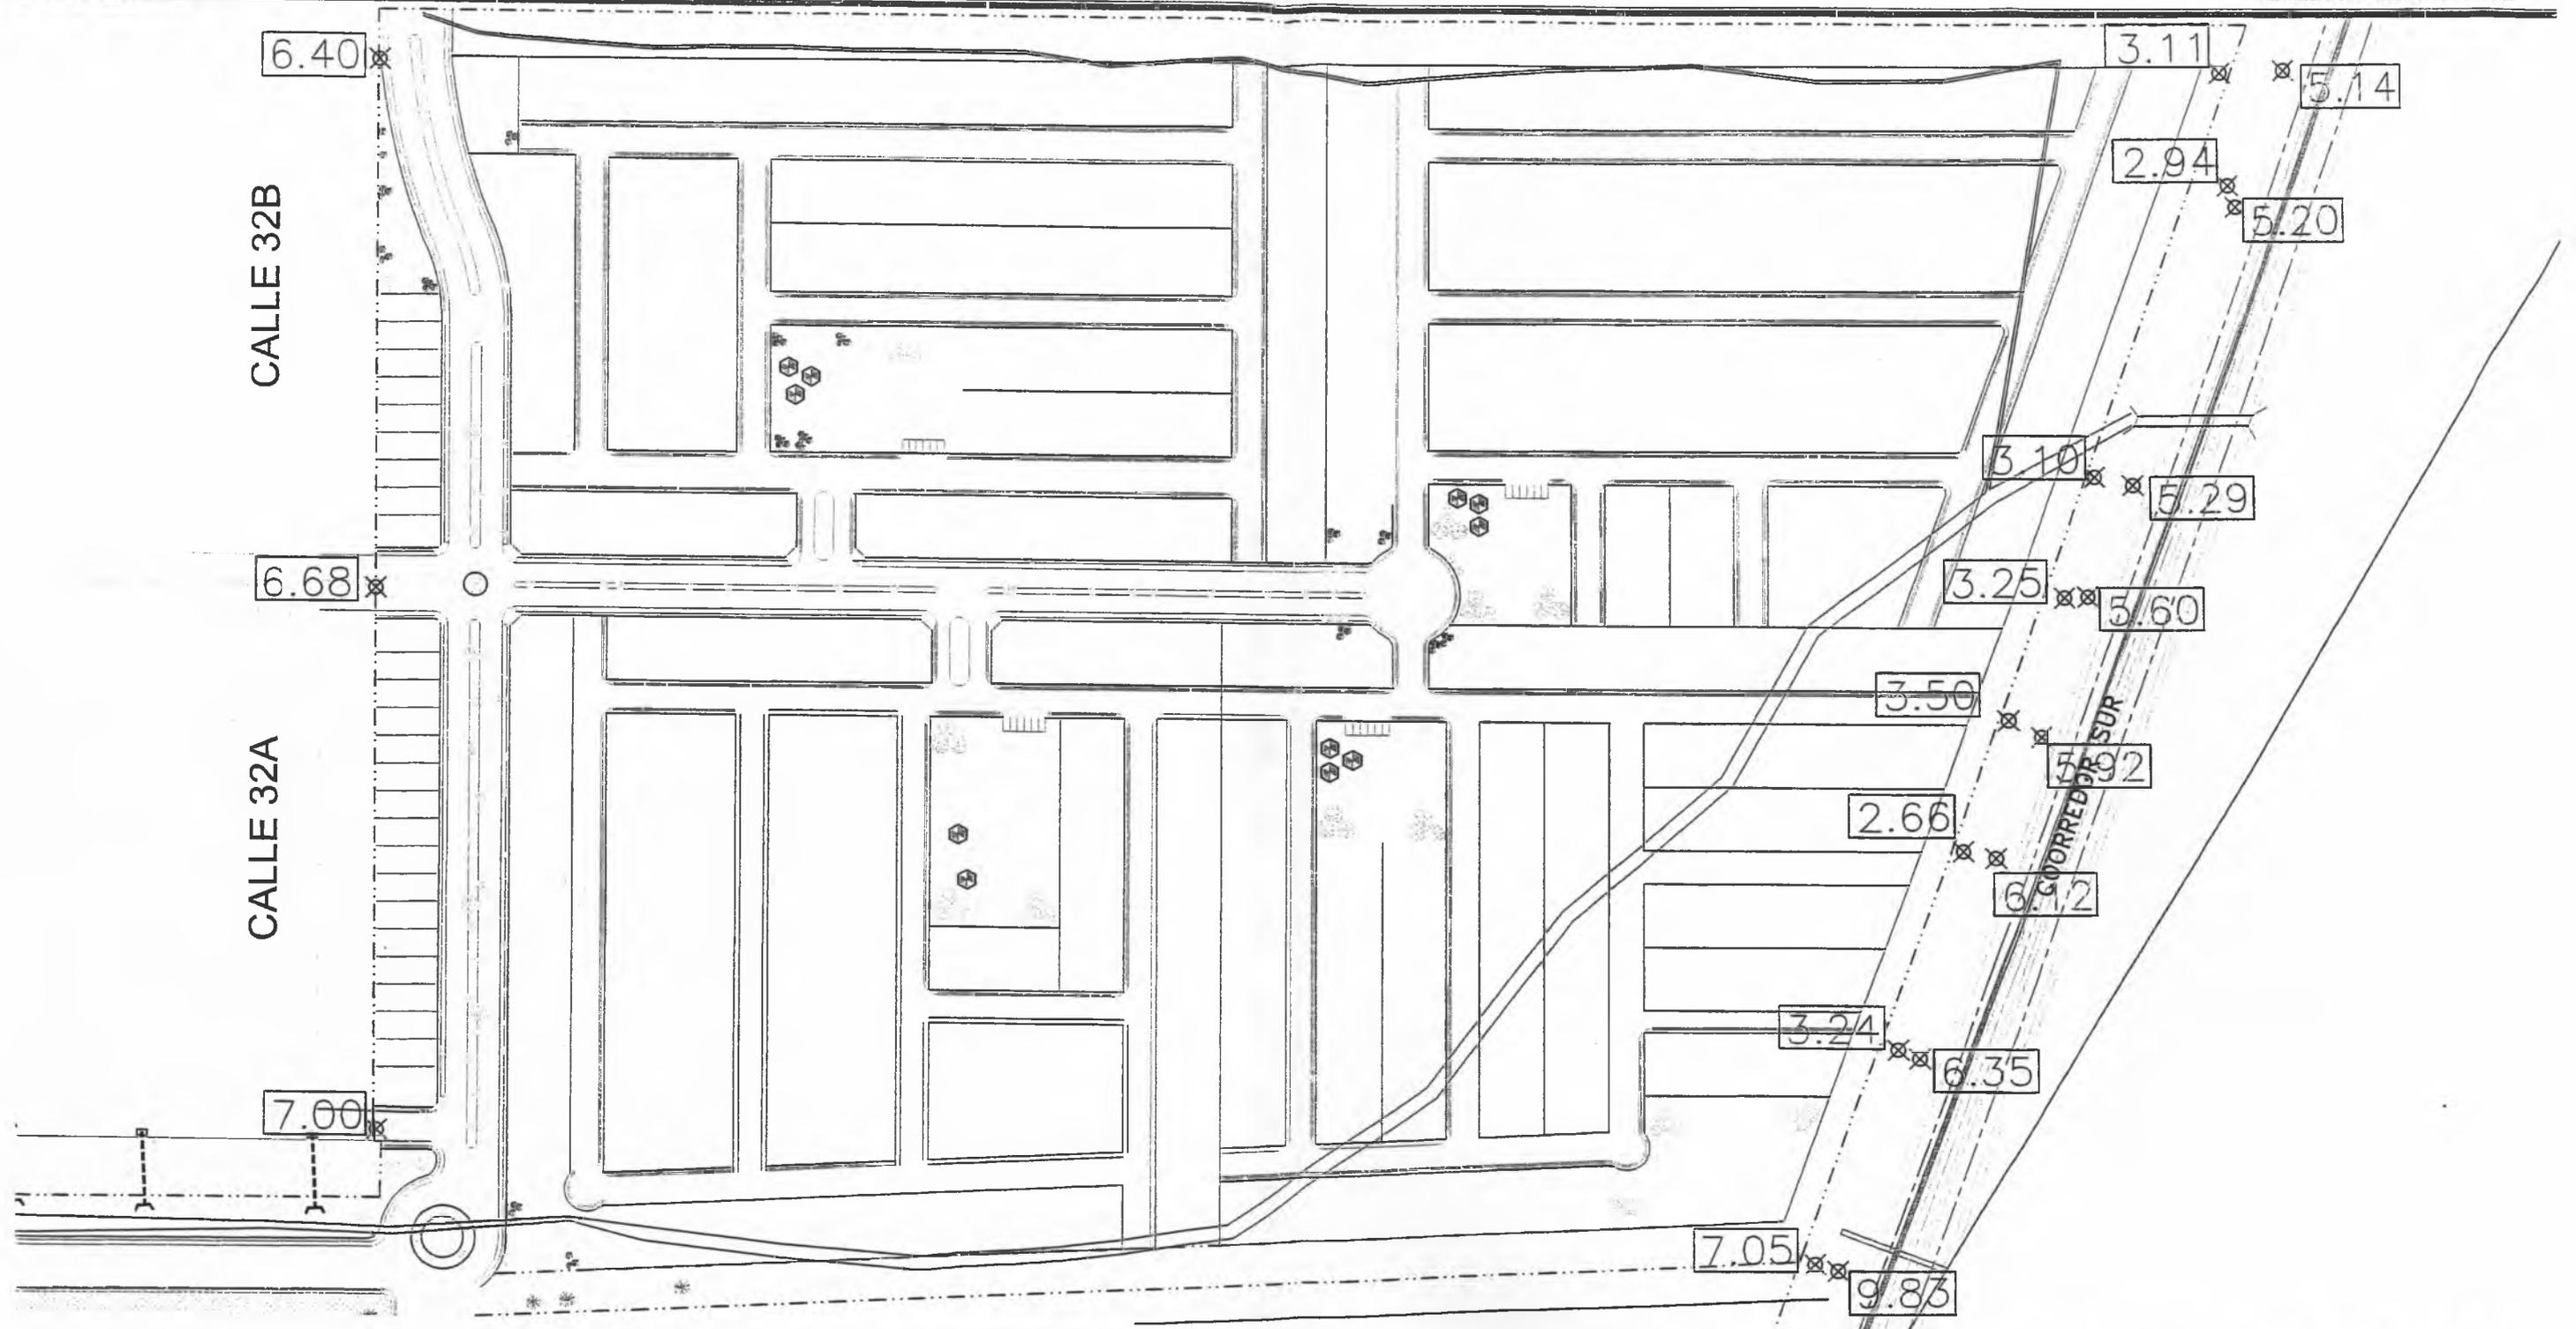
**La figura No 12:** Elevaciones en los extremos de las calles 32A y 32B de la Urbanización Altos de las Acacias, también se muestran las elevaciones en la superficie de rodadura del Corredor Sur, dentro del tramo de la cuenca.

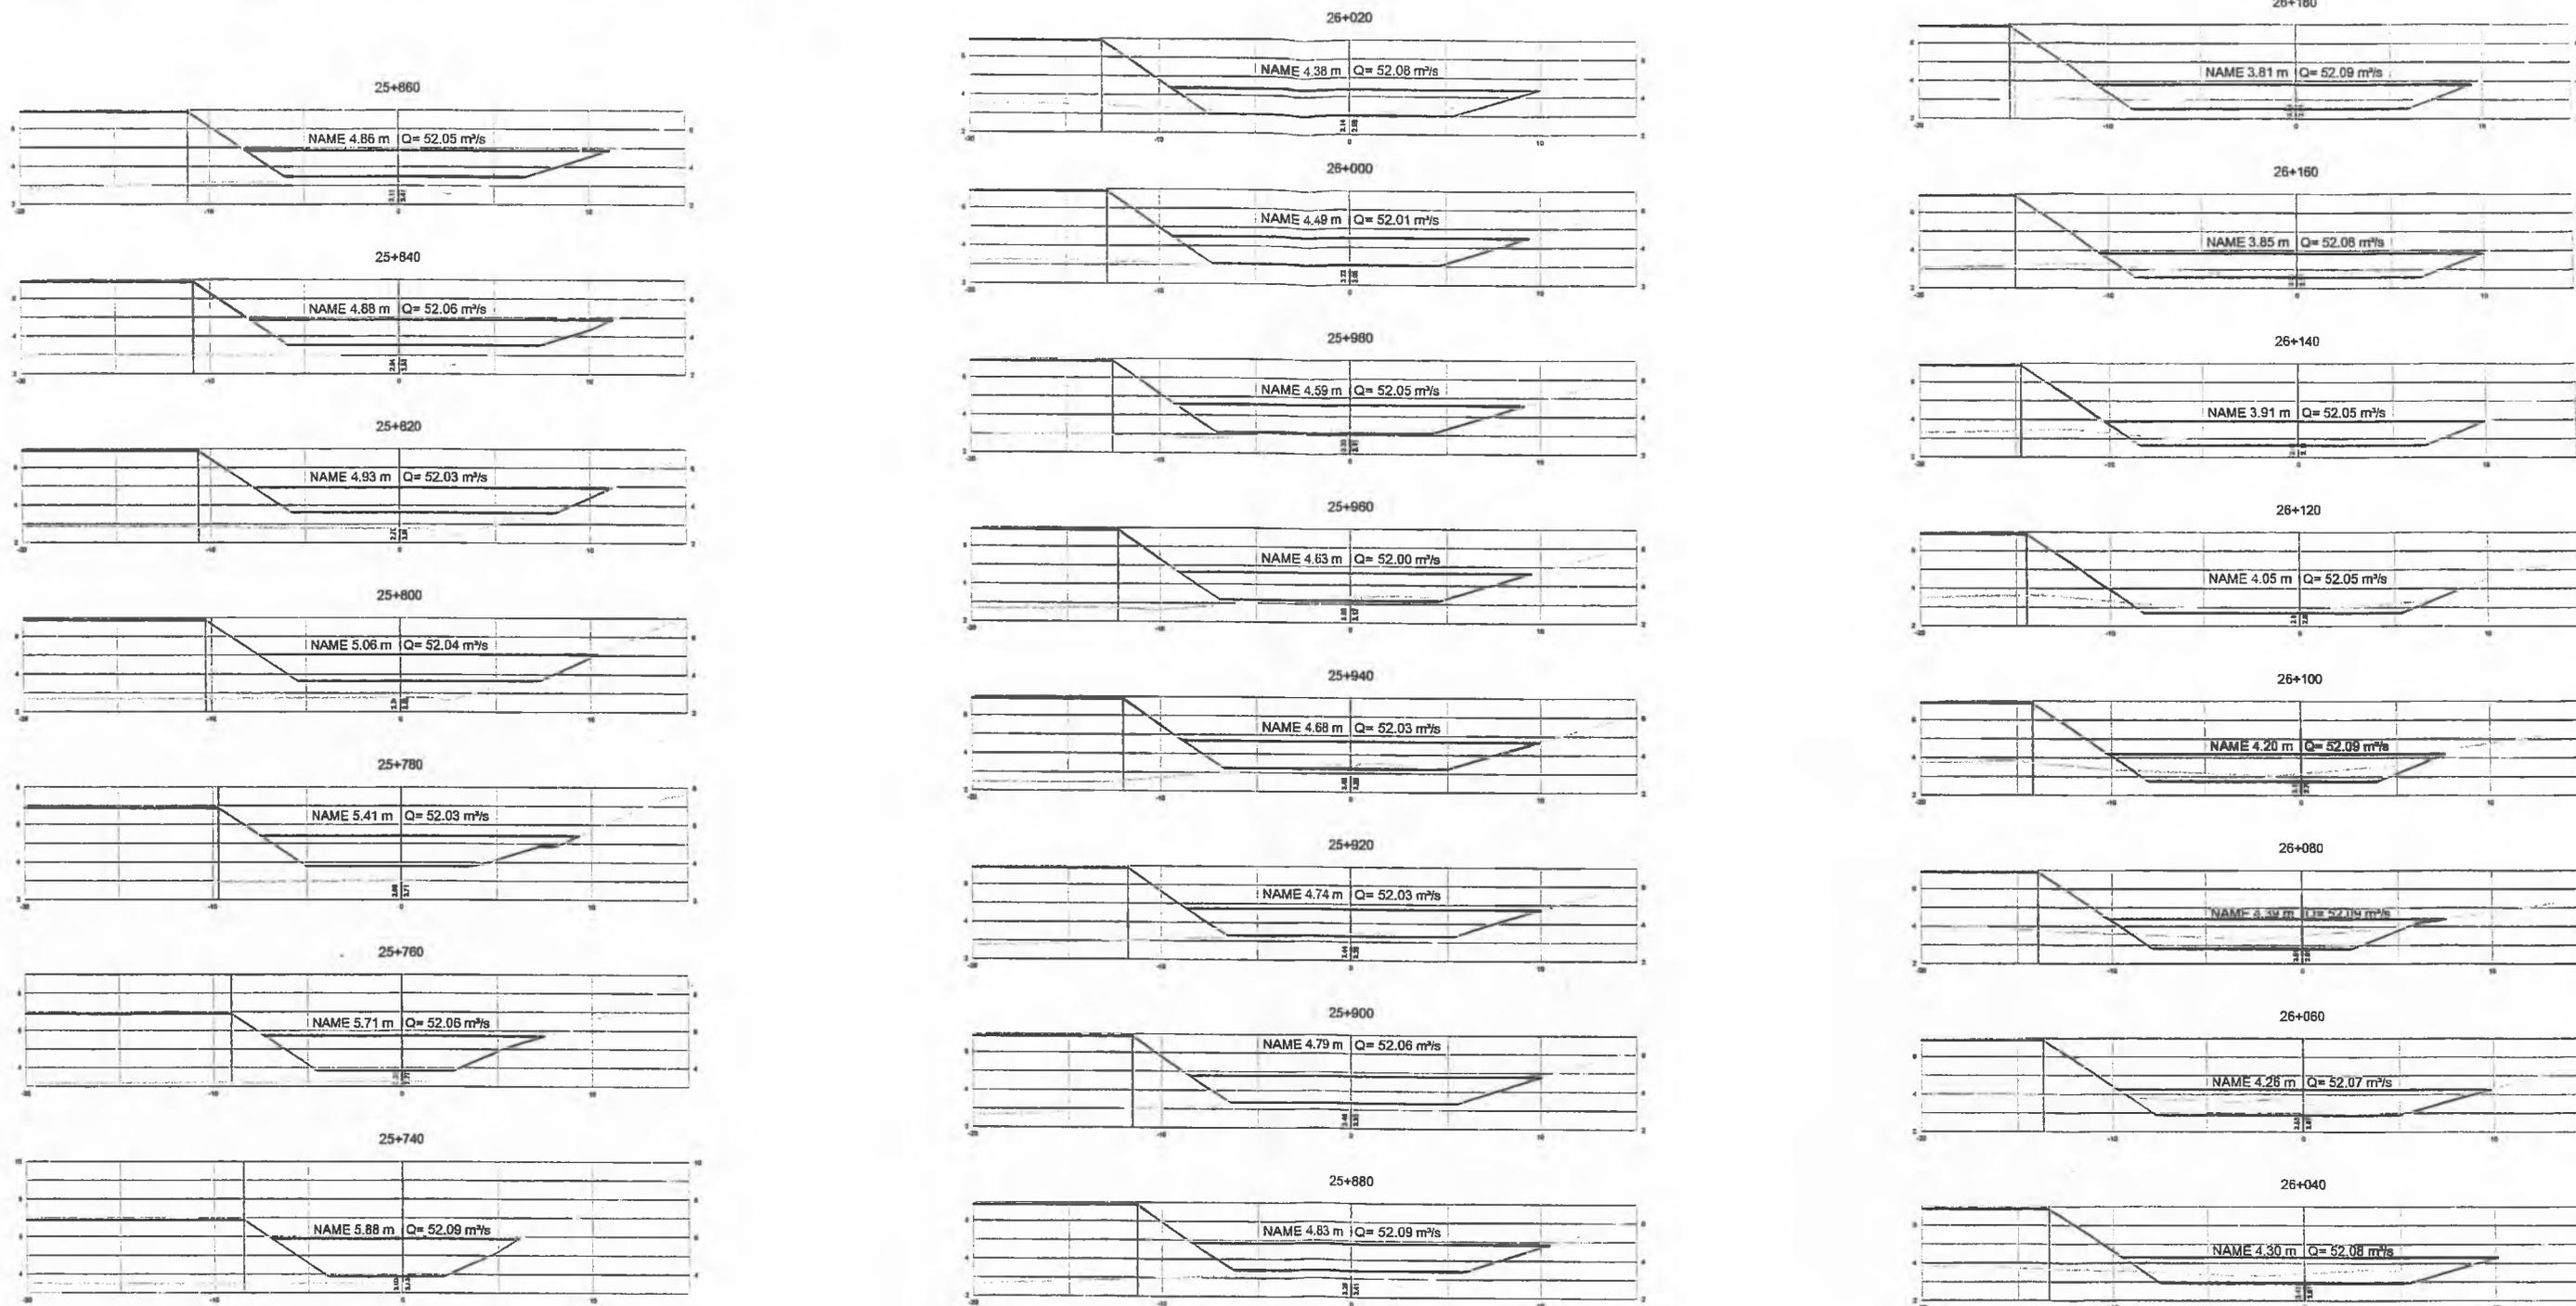
**La figura No 11 (continuación) :**  
Muestra el Plano Perfil y las secciones transversales consecuentes del canal proyectado entre el Corredor Sur y el nuevo proyecto residencial.

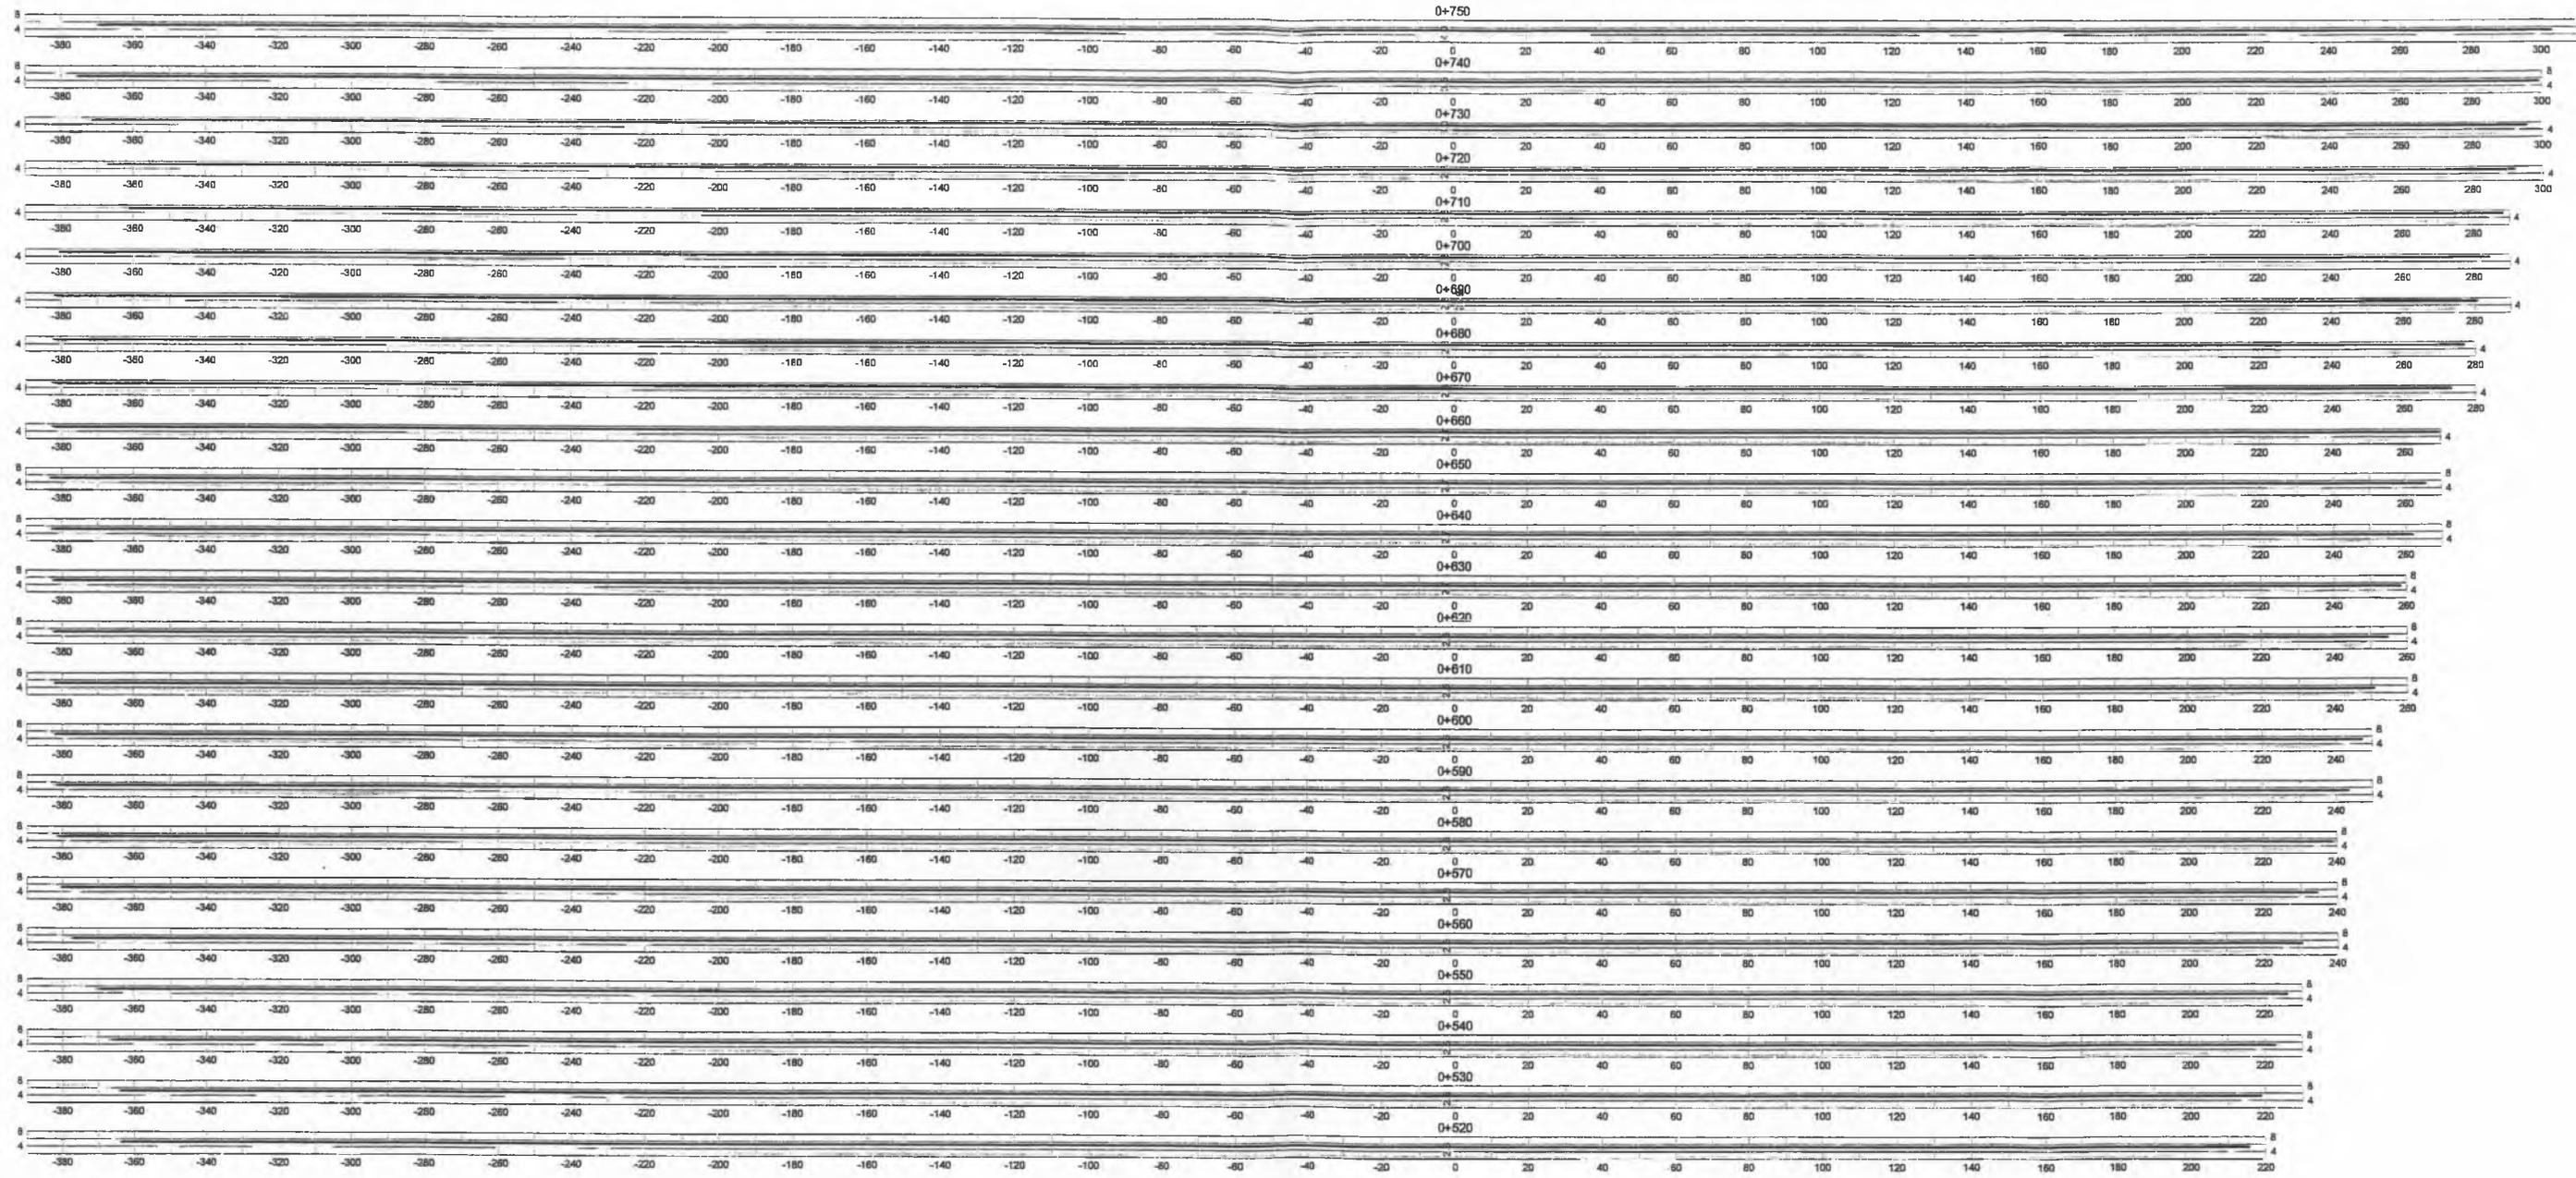
**La figura No 3 (continuación):**  
 Secciones transversales del area del proyecto  
 donde actualmente se almacena el agua pluvial  
 durante las grandes avenidas.

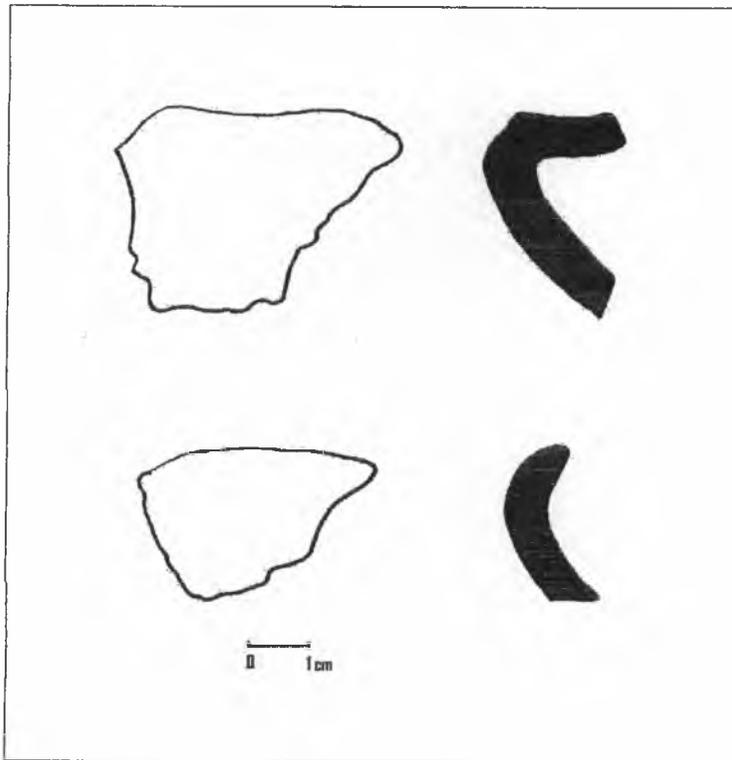
**13.1.3** Dibujo 1. Perfil de bordes de vasijas localizadas

En un área de 100 m<sup>2</sup>, a unos 20 metros de la orilla oeste de la quebrada canalizada, en la coordenadas 0673839 – 099974, se localizaron esparcidos en el piso arenoso, removidos por las máquinas que dragaron la quebrada, 9 tiestos de material cerámico precolombinos de los cuales, 2 son bordes y 7 cuerpos de vasijas (foto 6). La textura de los tiestos demuestra que pertenecen a 3 diferentes vasijas (cuadro 1).

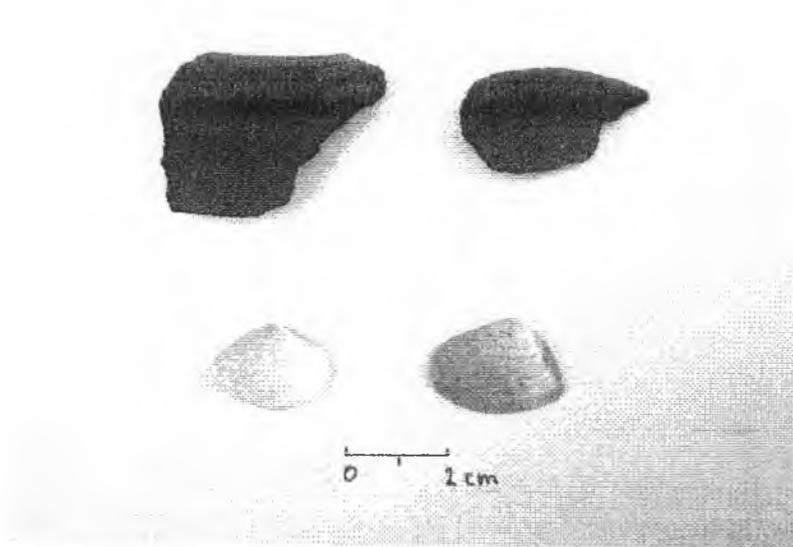
Foto 9. Material cerámico recolectado.
