VILLA MARIA
 PROYECTO DE MEJORAMIENTO DEL BARRIO DE VILLA MARIA

EIA CATEGORÍA II

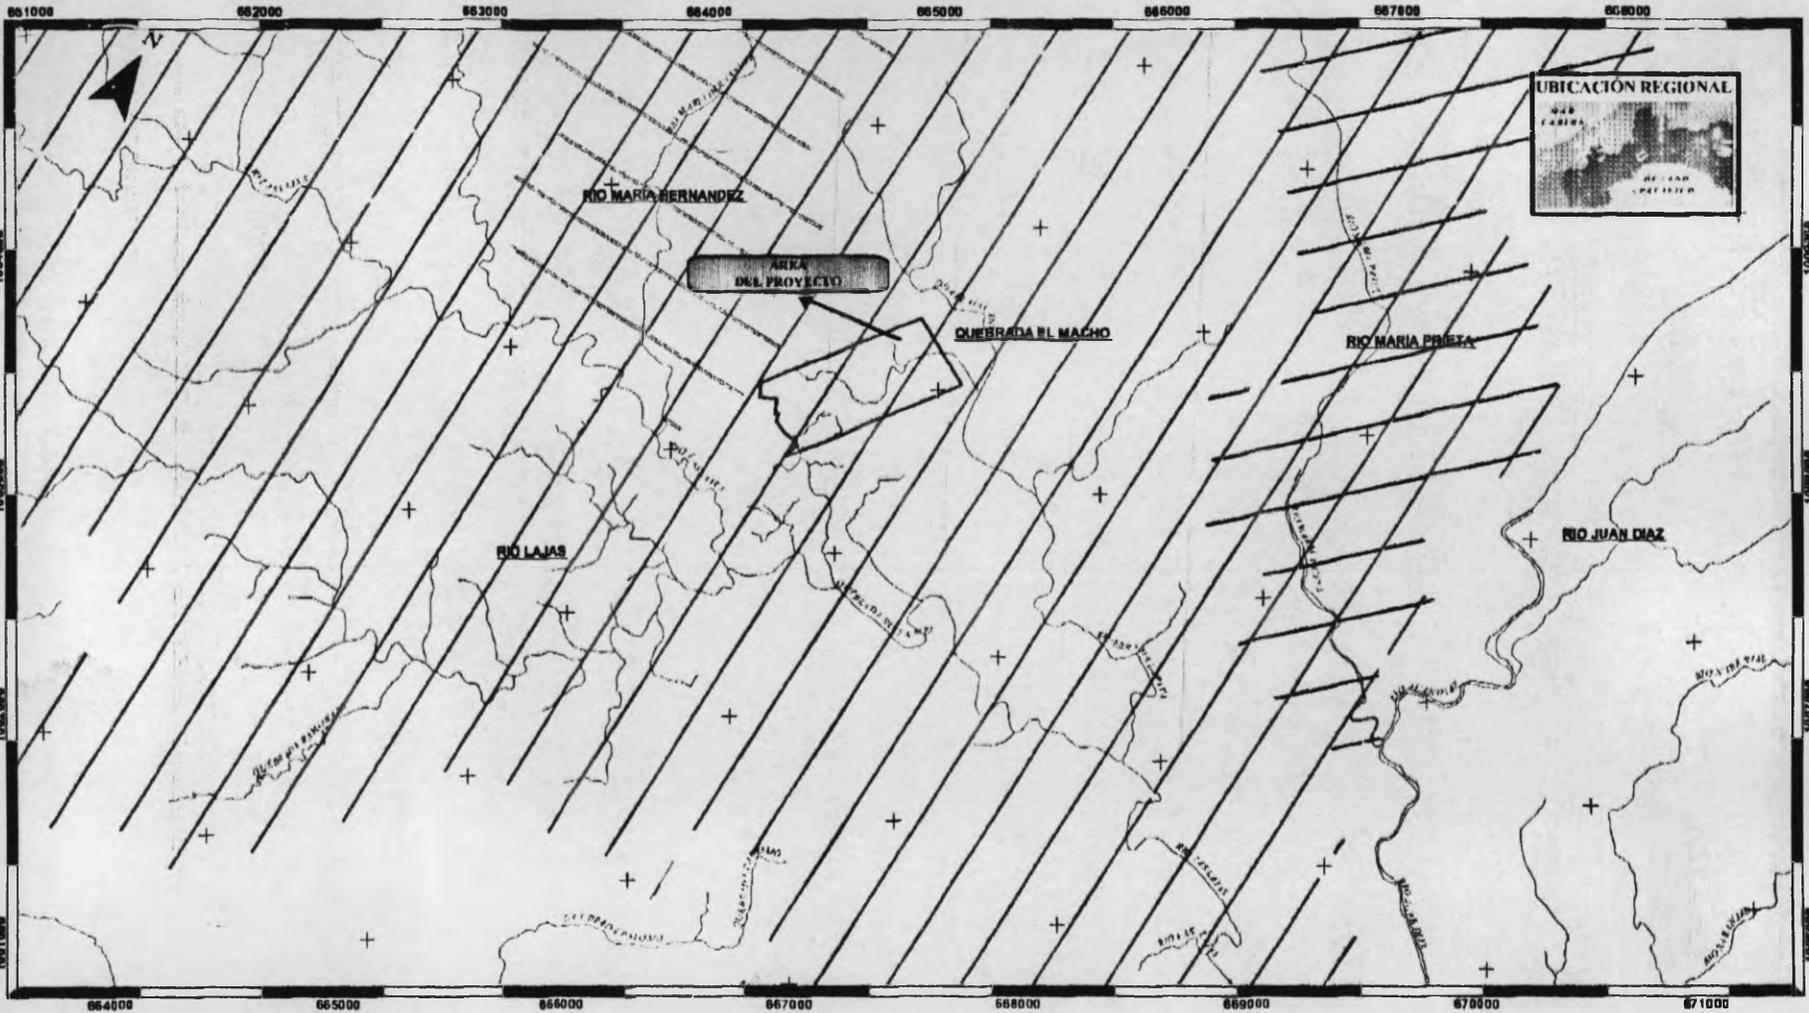
AREA DEL PROYECTO
 CUENCAS HIDROGRAFICAS
 CUENCA DEL RÍO MARÍA
 CUENCA DEL RÍO LAJAS
 CUENCA DEL RÍO MARÍA PRIETA
 CUENCA DEL RÍO JUAN DÍAZ

ESTADO	FECHA
MAPA DE CUENCAS HIDROGRAFICAS	28 JUN
CONTRATANTE	CLIENTE
PROYECTO	FECHA
ENCARGADO	FECHA
REVISOR	FECHA

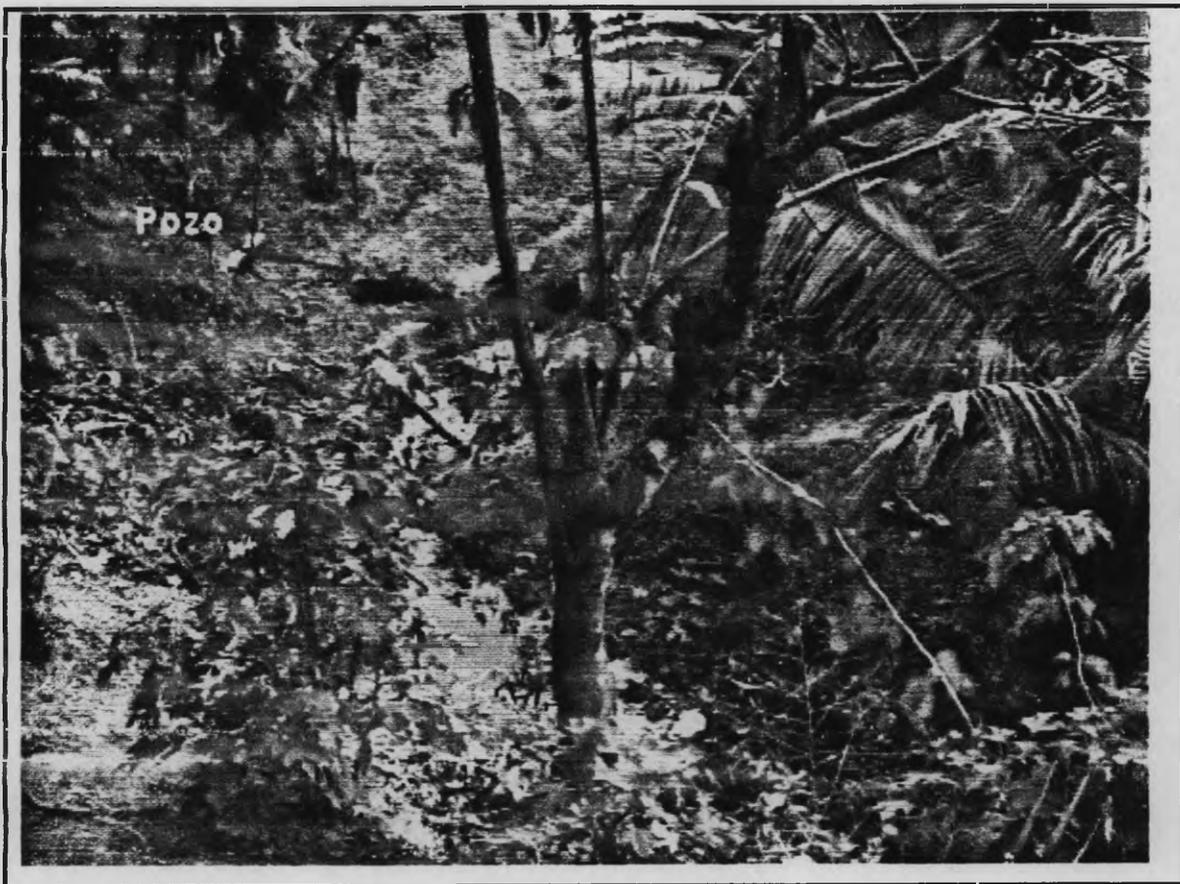
Foto 4.2.

Quebrada (Q₃) vista desde la ladera del Cerro Brujo, nótese al fondo, a un costado de la quebrada un pequeño pozo, que según uno de los pobladores fue utilizado en el pasado para obtener agua para lavar.

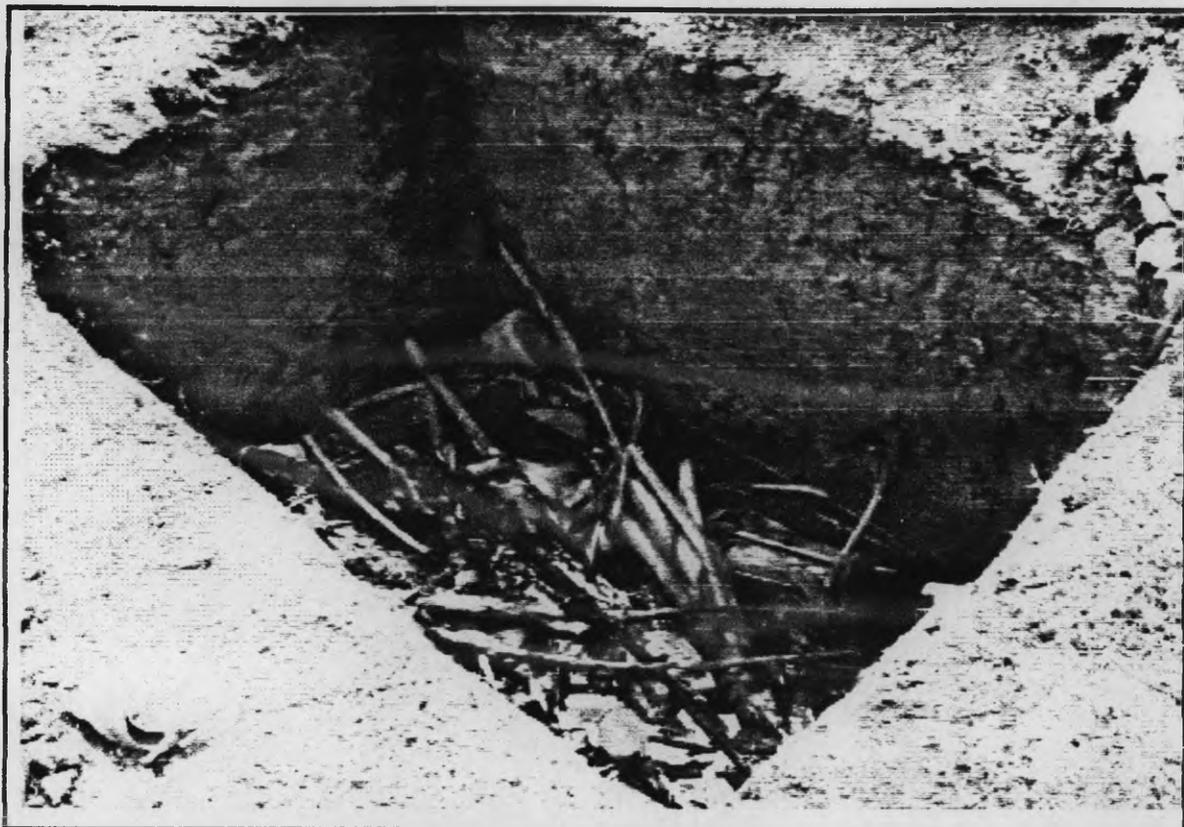
Foto 4.5.

En este pozo cavado para una letrina se puede observar la presencia de agua subterránea.

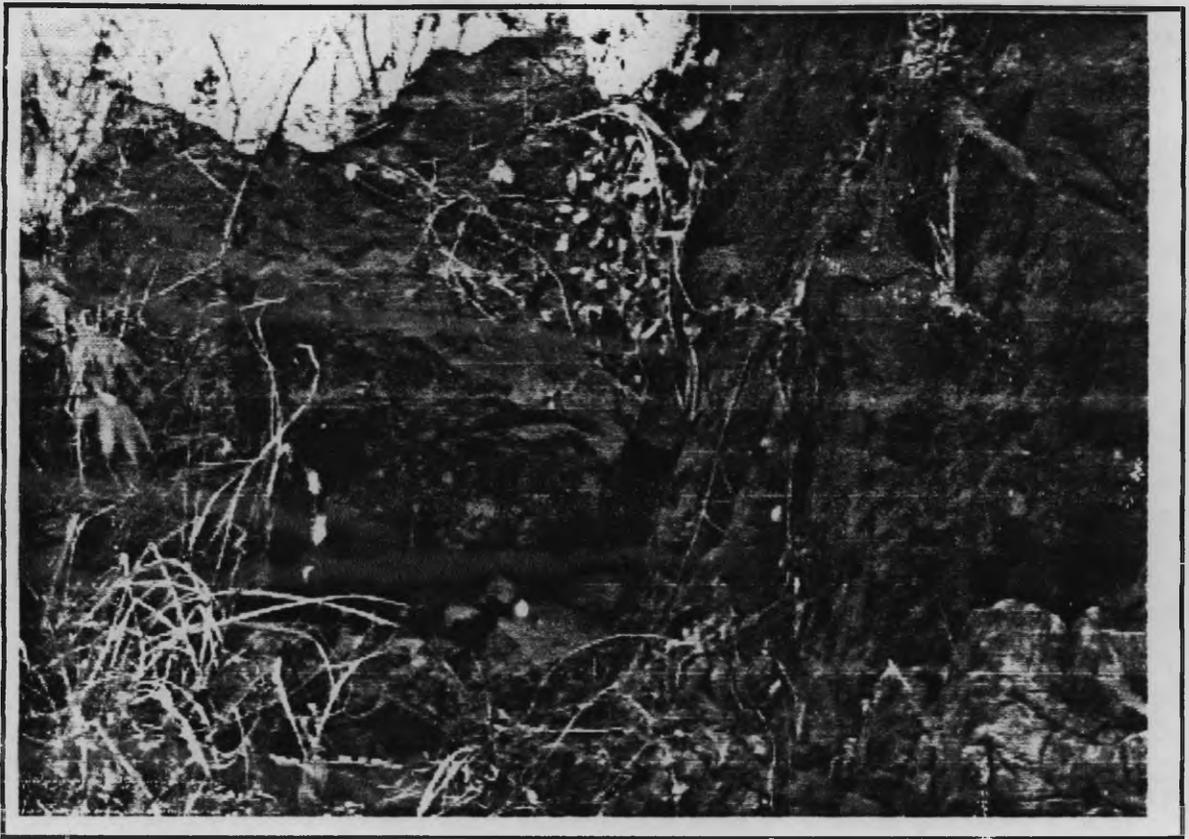
Foto 4.9
Ladera del Cerro Brujo. Se aprecia un segmento de bloque desprendido.

Los bloques tienen grandes dimensiones (3-4 metros de diámetro) y se encuentran ubicados en posiciones muy inestables, pudiéndose desplazar fácilmente por rodamiento, constituyendo así un verdadero riesgo para los habitantes de Villa María- Este tipo de roca está presente en la parte baja de Cerro Brujo y en la manzana 13.

- **Bloques de Piroclastitas:** La roca está conformada por una mezcla heterogénea de piroclastitas, presentando un mismo bloque diversas tonalidades (negro, gris claro, gris oscuro, chocolate y violeta), se trata de una roca bastante porosa pero muy compacta (ver Foto 4.9).

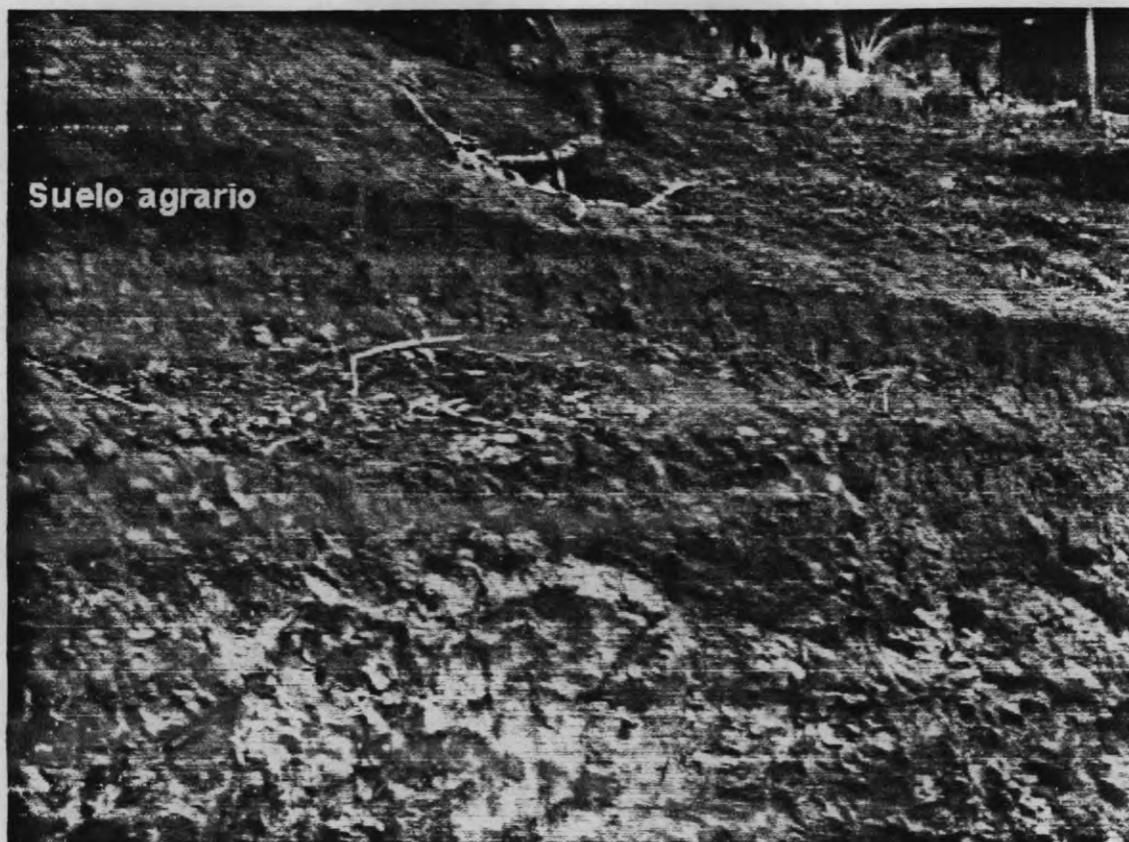
Foto 4.10.

En este corte por derrumbe se puede apreciar la presencia de suelo agrario, el cual tiene una coloración más oscura.

Geológicamente hablando, los suelos son autóctonos, es decir que se han formado por la meteorización in situ de las formaciones litológicas existentes en el área, se trata de un suelo saprolítico (ver Foto 4.10).

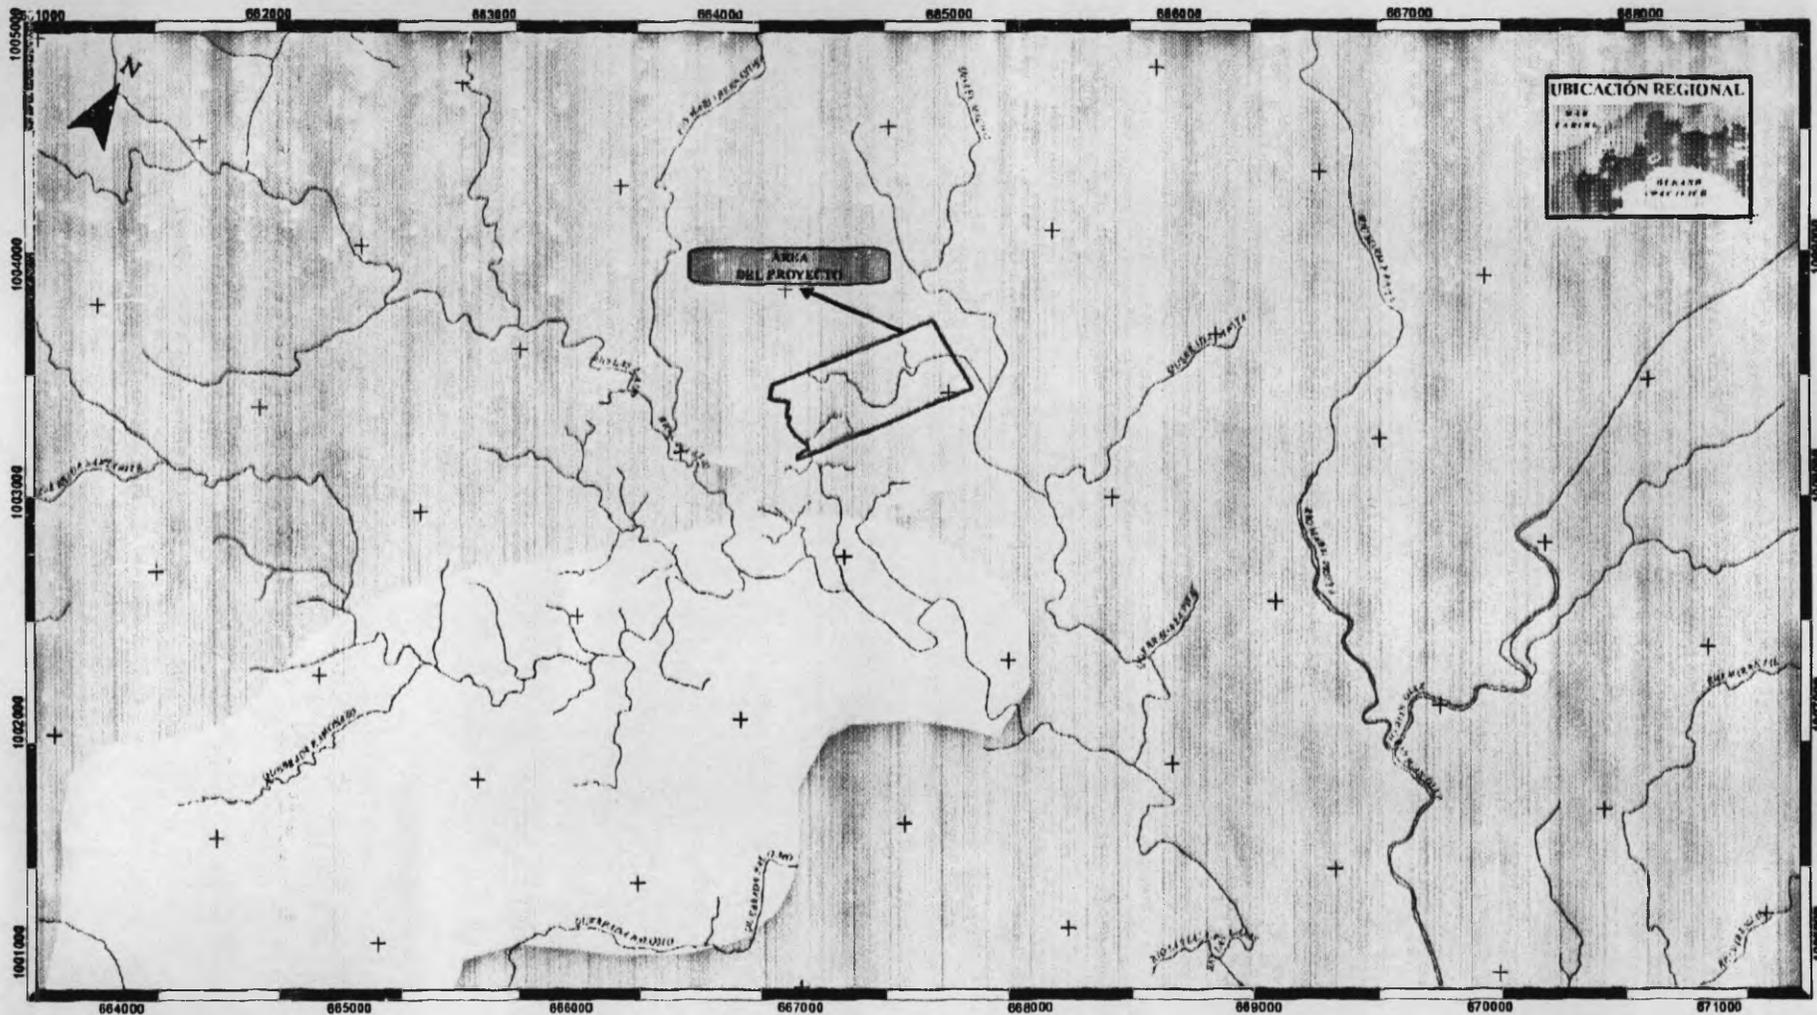
LÍNEAS DE NIVEL
TIPO DE SUELOS

TIPO DE SUELOS
 Fuente: Instituto Geográfico Militar, 1980

De acuerdo al Atlas Nacional de la República de Panamá y el Mapa de Suelos del corregimiento de Alcalde Díaz (Mapa 4.7), preparado por la Reforma Agraria bajo la supervisión de la Dirección de Cartografía y los consultores de CATAPAN en 1967 (Escala 1: 20,000), la capacidad agrológica de los suelos del área de estudio es de Clase VI. Estos suelos no son arables y, presentan severas limitaciones para el uso agrícola.

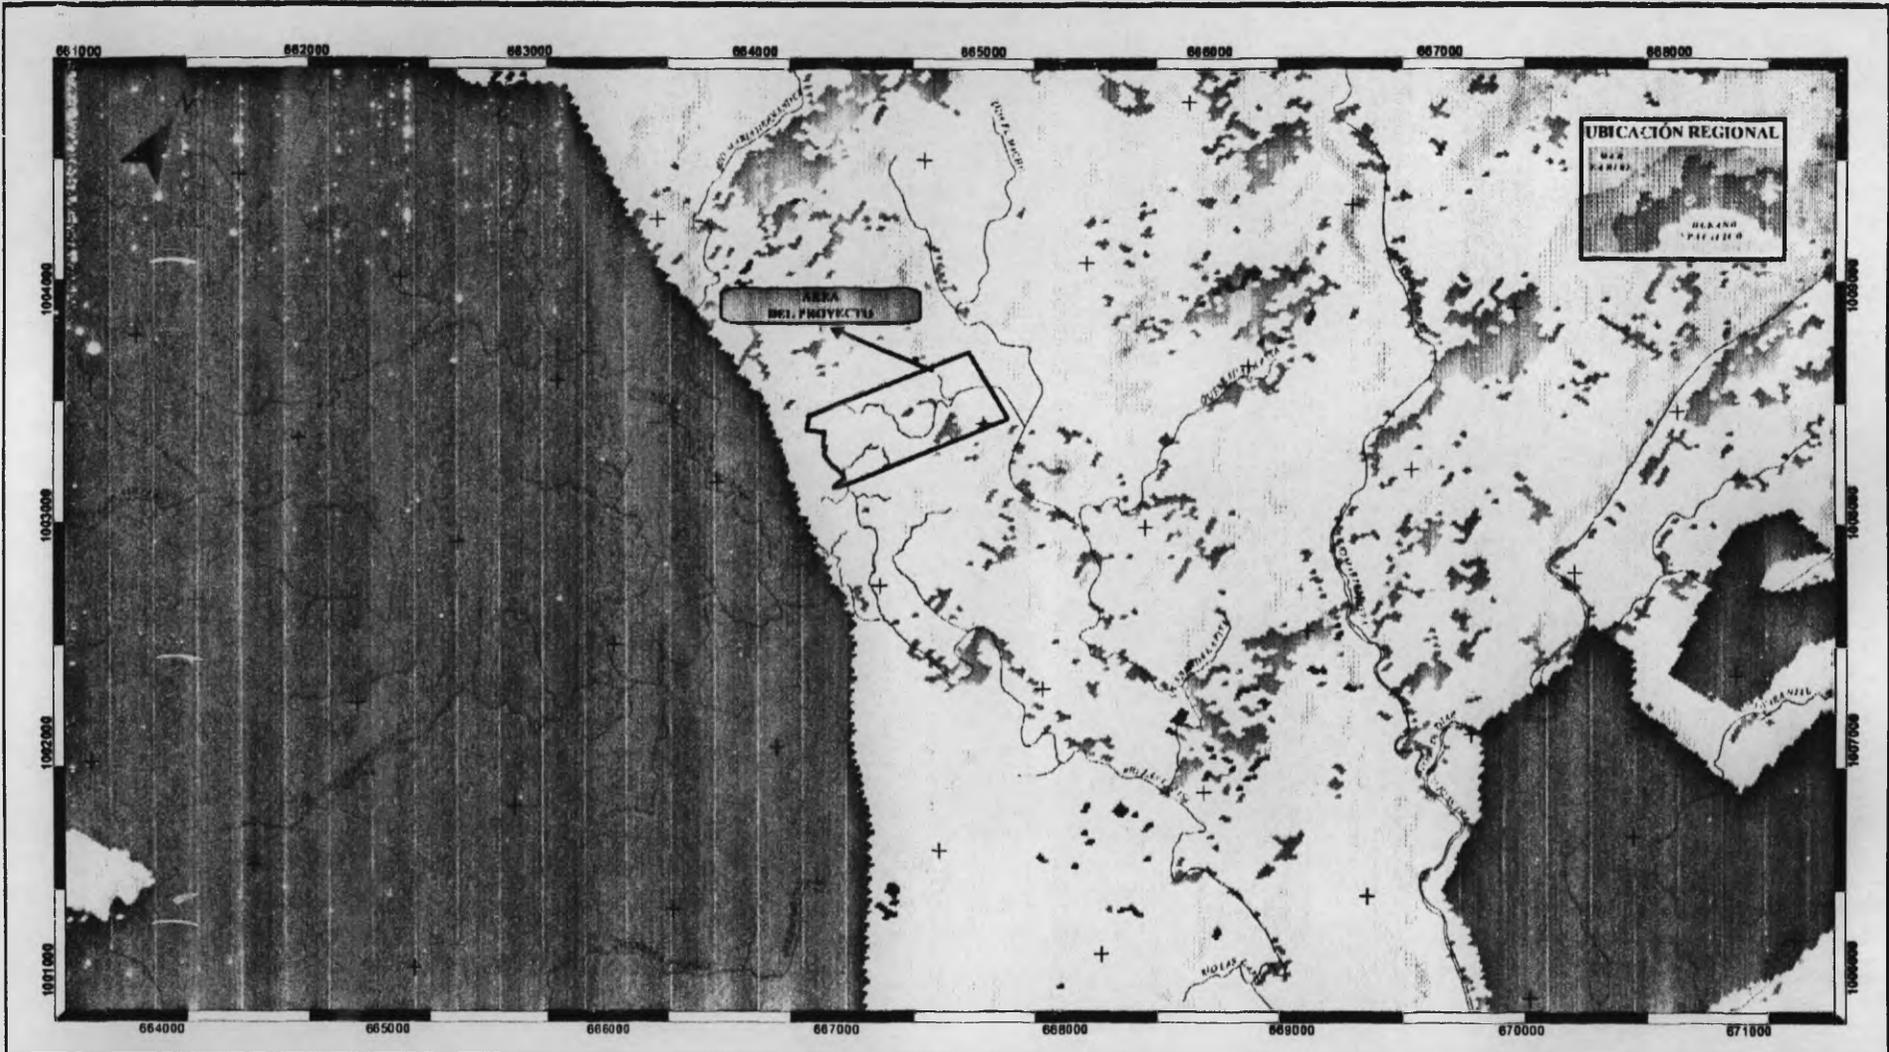
[Symbol]	AREA DEL PROYECTO
[Symbol]	SEMIURBANO A
USOS DEL SUELO	
[Symbol]	AGRICOLA
[Symbol]	SEMIURBANO B
[Symbol]	COMERCIAL Y SERVICIOS
[Symbol]	INDUSTRIAL
[Symbol]	RESERVA
[Symbol]	AGUA
[Symbol]	NO DATA

MINISTERIO DE VIVIENDA PANAMA, P. R. DE PANAMA PROGRAMA DE DESARROLLO URBANO PARA PROMESA	
		PROYECTO DE MEJORAMIENTO DEL BARRIO VILLA MARIA UBICADO EN EL CANTON DE VILLA MARIA, PROVINCIA DE PANAMA	
MAPA DE USO ACTUAL DEL SUELO		ESCALA 1:10 000	
DISEÑADO POR: S. A. CONSULTORIA EN URBANISMO Y SERVICIOS	ELABORADO POR: REA TERRA Y AGUA	DISEÑADO POR: REA TERRA Y AGUA	FECHA: MARZO 2008
REVISADO POR: DIRECTOR GENERAL DE REA TERRA Y AGUA		REVISADO POR: REA TERRA Y AGUA

En el Mapa 4.8 se presentan los usos del suelo en el área del proyecto. En el mapa en mención se pueden observar los siguientes detalles:

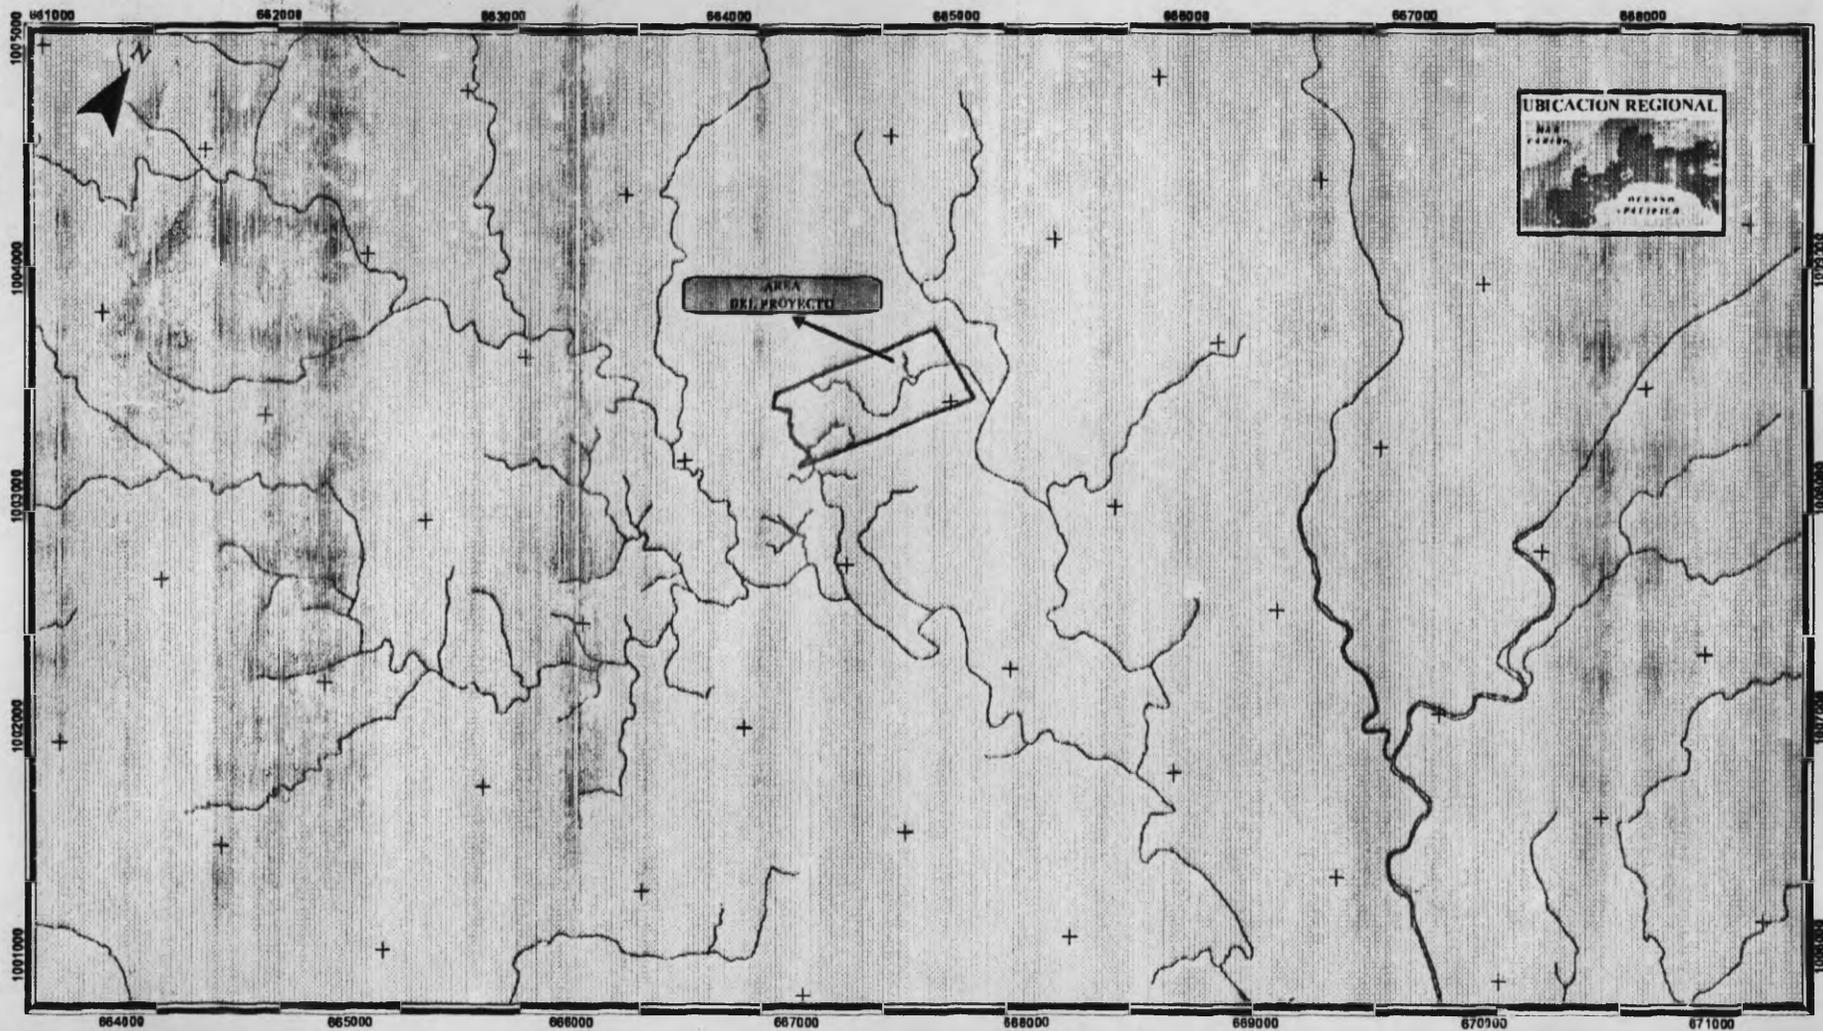
AREA DEL PROYECTO
 LINEAS DE NIVEL
TIPO DE CLIMA
 TIPO DE CLIMA

El área de estudio se encuentra dentro de la zona denominada Clima Tropical de Sabana (Aw) según Koppen (ver Mapa 4.9) que se caracteriza por:

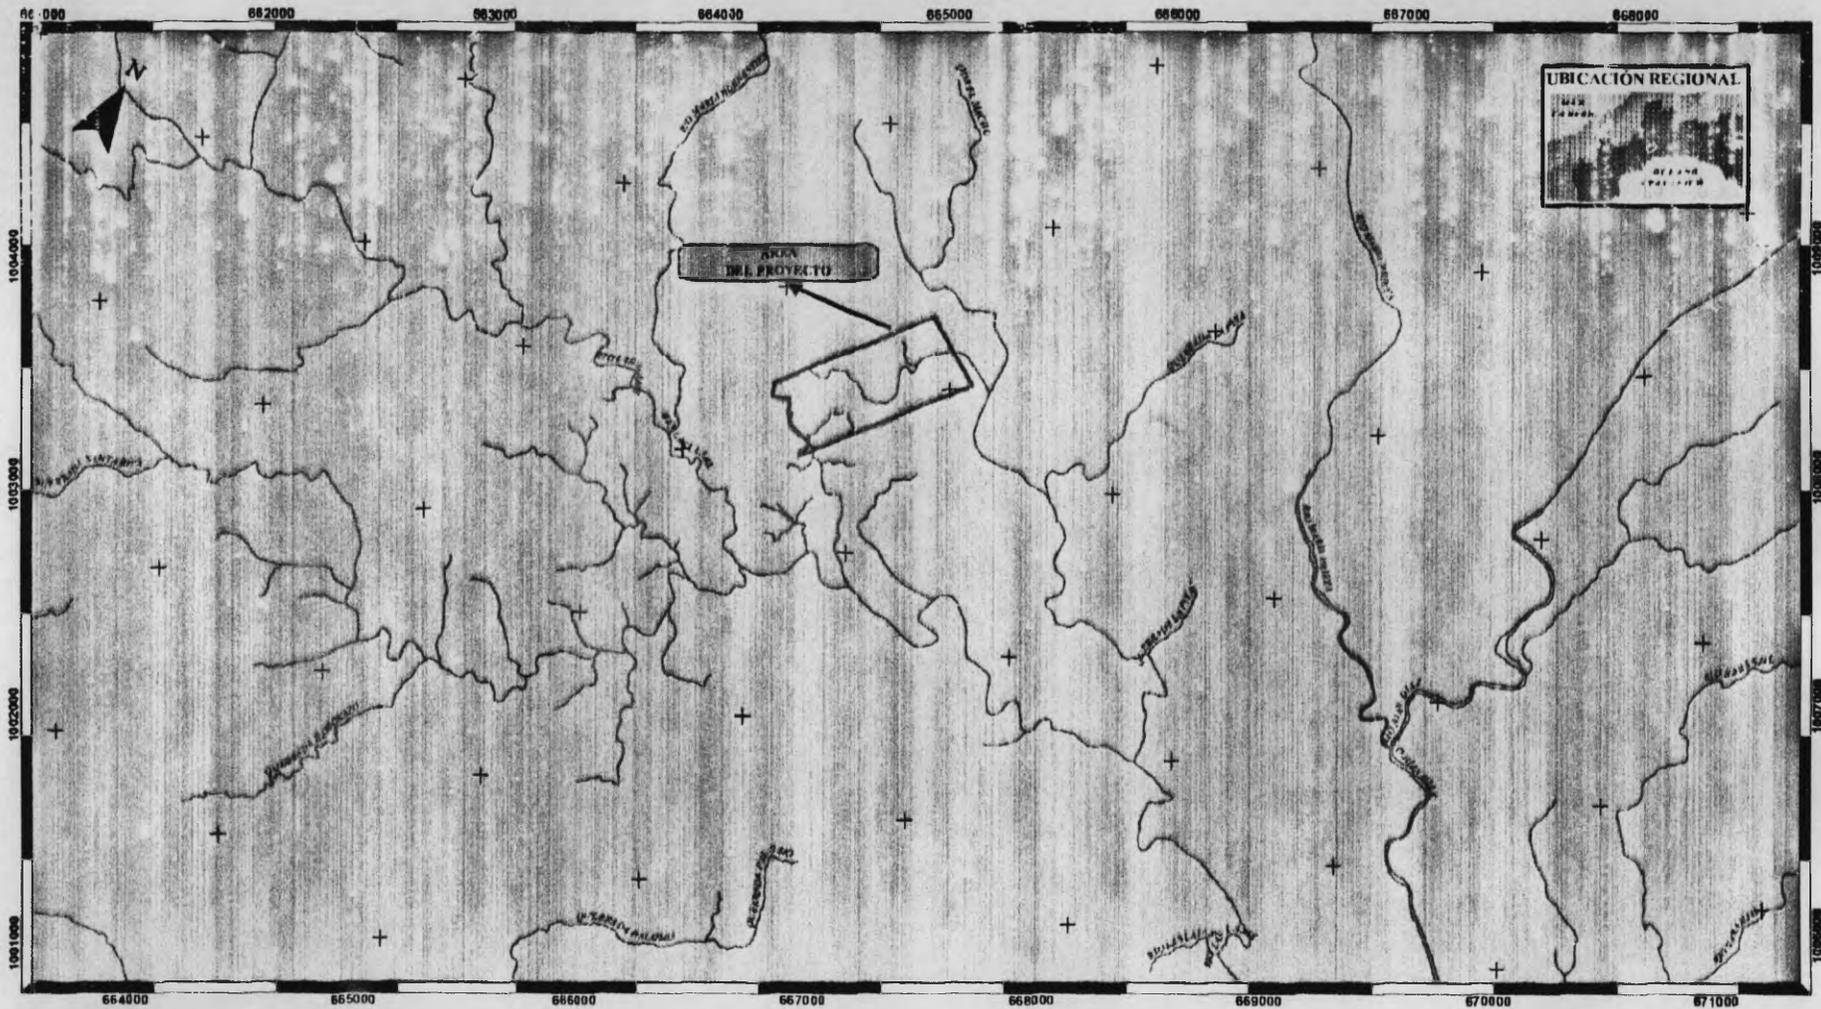
- AREA DEL PROYECTO
- ZONA DE VIDA

TITULO:	MAPA DE ZONAS DE VIDA	ESCALA:	1:10,000
ELABORADO POR:	ING. J. GARCIA	FECHA:	NOVIEMBRE 1968
REVISADO POR:	ING. J. GARCIA	FECHA:	NOVIEMBRE 1968
APROBADO POR:	ING. J. GARCIA	FECHA:	NOVIEMBRE 1968

El área de estudio se encuentra dentro de la zona de vida correspondiente al Bosque Húmedo tropical (ver Mapa 4.10) que se caracteriza por:

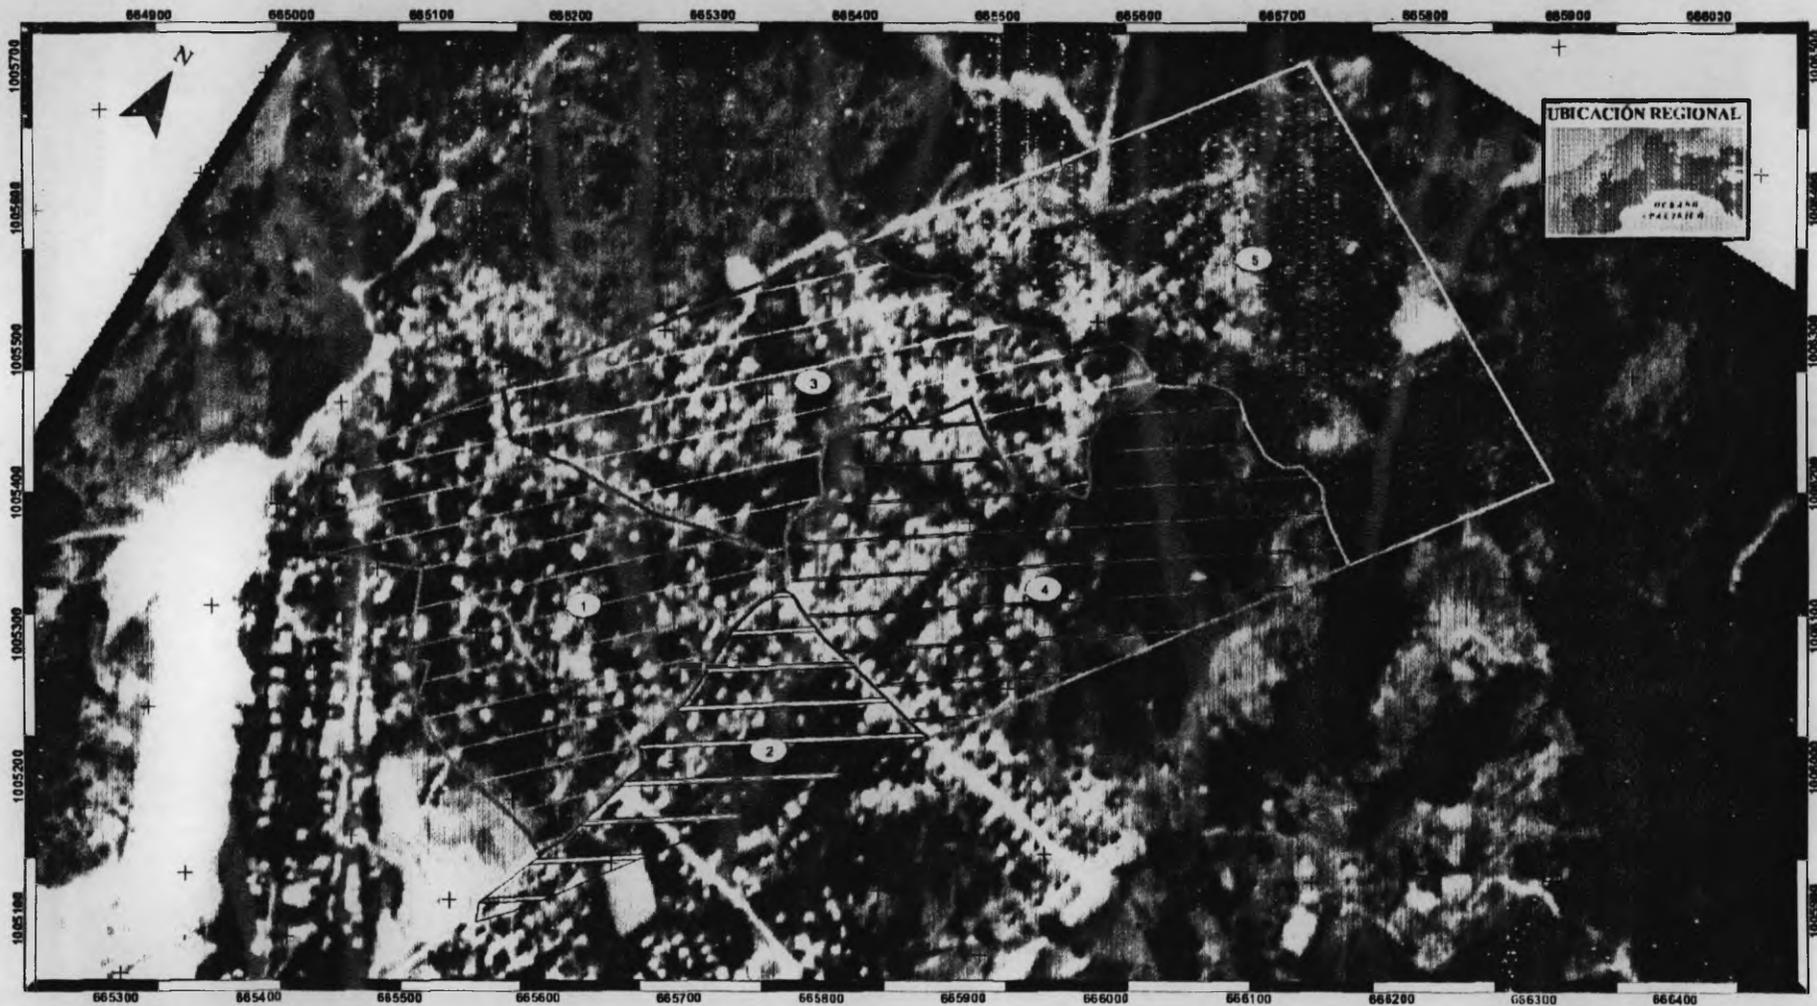
ÁREA DE ESTUDIO
	SECTOR 1
	SECTOR 2
	SECTOR 3
	SECTOR 4
	SECTOR 5

MINISTERIO DE VIVIENDA PANAMA, REPUBLICA DE COLOMBIA	
		PROYECTO DE MEJORAMIENTO DEL BARRIO VILLA MARIA SUBPROYECTO DE MEJORAMIENTO DE LA INFRAESTRUCTURA	
MAPA DE SECTORES	ESCALA 1:4,000	FECHA MARZO 2008	PROYECTISTA MIVIVIENDA
DISEÑO Y ELABORACIÓN: MIVIVIENDA	COORDINACIÓN: MIVIVIENDA	APROBACIÓN: MIVIVIENDA	APROBACIÓN: MIVIVIENDA

El área de estudio se dividió en cinco sectores para la recolección de la información de campo (ver Mapa 4.11).
