##### 4.5.4.1 Área de Intervención y de Impacto Directo

MINISTERIO DE VIVIENDA  
PROGRAMA DE MEJORA DEL DISTRITO DE BARRIO  
PROMESA

PROYECTO DE MEJORAMIENTO DEL BARRIO  
**VILLA MARIA**  
DISTRITO DE SAN MIGUELITO

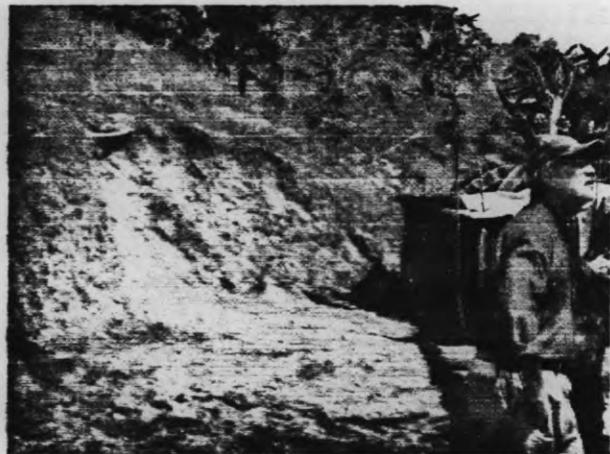
**Fotos 4.14 y 4.15**

Área de deslizamiento en la ladera del Cerro Brujo

En ciertas zonas de Villa María existen taludes muy pronunciados conformados por suelos bastante incoherentes que durante el período de lluvias se pueden deslizar, en consecuencia, se considera que el área es propensa a que ocurran deslizamientos de tierra (ver Fotos 4.14 y 4.15 y Figura 4.14), tal como se desprende de las observaciones de campo que permitieron identificar hechos ocurridos en las laderas de Cerro Brujo, en el área de las manzanas 8 y 13.

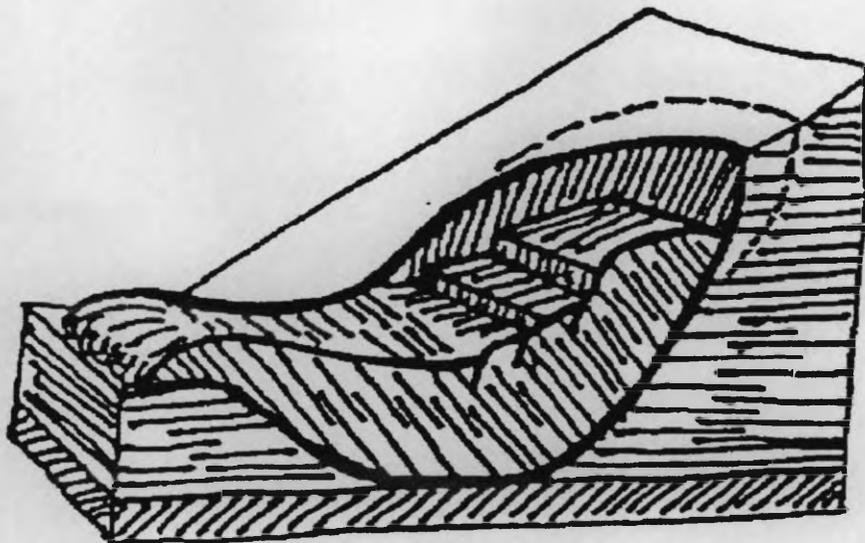
**Figura 4.14**  
Estructura de un derrumbe rotacional

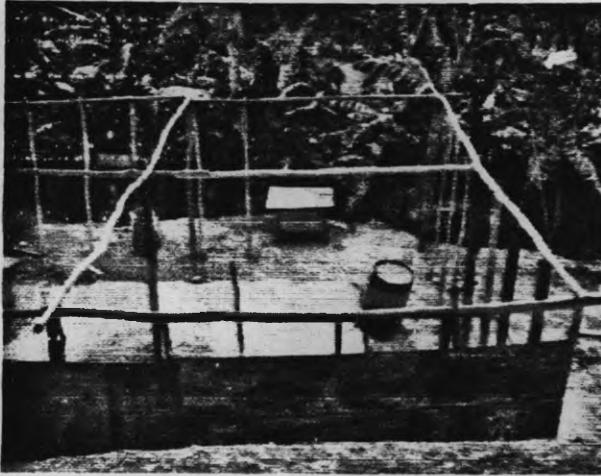
**Foto 4.18**

En esta imagen podemos ver como se procede a la construcción de una vivienda en el borde de una pendiente inestable que en cualquier momento podría derrumbarse

En algunas áreas se han identificado construcciones de viviendas en áreas propensas a deslizamientos (ver Fotos 4.18 y 4.19.)

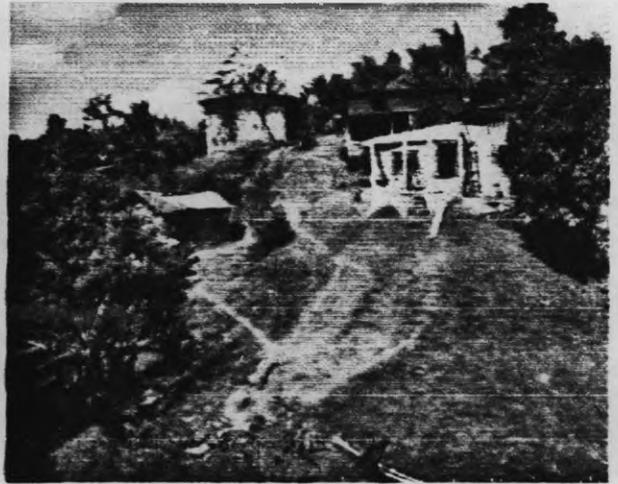
**Foto 4.19**

Viviendas construidas en un área de suelos inestables y con una pendiente muy pronunciada.
